1 Identificación

Nombre	Alto Polvorines, biblioteca pública comunitaria			Nodo	Ladera	Departamento	Valle del Cauca	Cod. Dane	76	Distrito/Municipio	Santiago de Cali	Cod. Dane	001	Zona	Urbana	Comuna	18
Barrio	Alto Polvorines	No. Manzana	0001	0014	0710	No. Predial	F023407100000	Mat. Inmobiliaria		Codigo Unico	01180900010710	Teléfono	3102878				
Dirección	Calle 3C Oeste No 94-2-84			Altitud	1115.119	Latitud	864970.299	Longitud	1057685.955	Estado Legal	Ninguna Inconsistencia

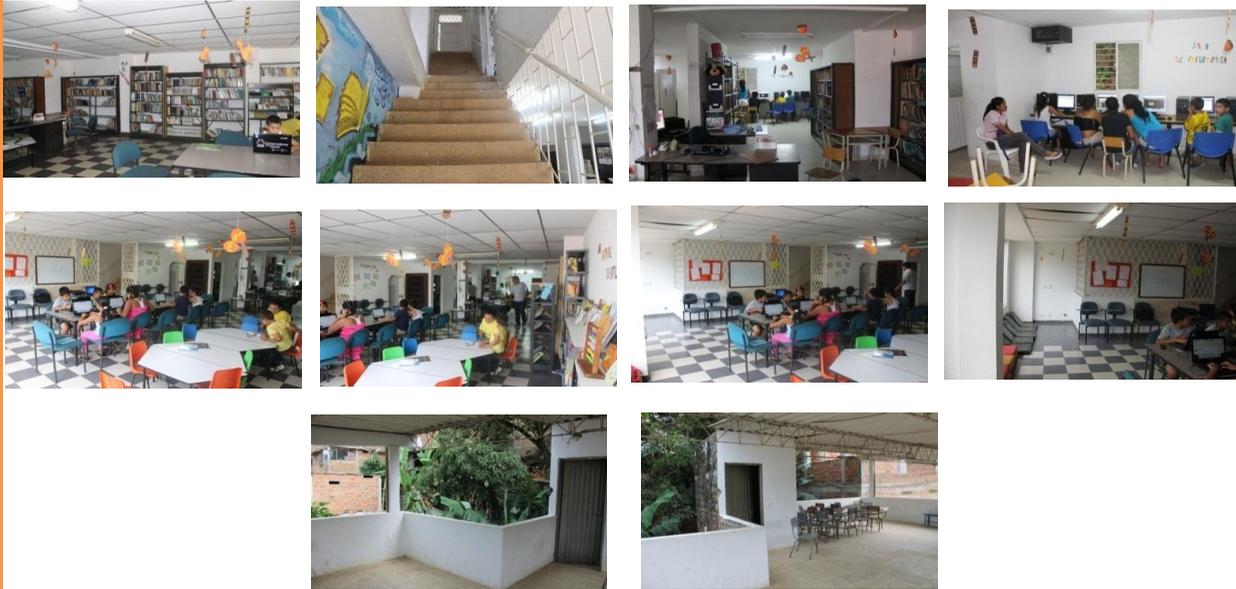
8.1 Fotografías Internas

El estado de conservación en general de toda la edificación es regular por falta de mantenimiento en sus acabados, especialmente la pintura. La biblioteca con su espacio único se percibe agradable, sin embargo le falta ventilación e iluminación natural.

El espacio de la biblioteca necesita ser ampliado, pues diariamente se llena de usuarios y el calor aumenta considerablemente y como es un espacio único se mezclan las diferentes actividades. Se necesita cambiar o mejorar el internet a banda ancha, el servicio actual es lento y a cada momento se pierde la señal, pues en el sector es así. La planta física necesita una adecuación en sus instalaciones eléctricas, se necesitan cortinas en la proyección de videos, mejorar la ventilación o un sistema de extracción y bandejas de refrigeración para los portátiles.
