**1 Identificación**

Nombre	Alvaro Mutis, biblioteca pública comunitaria	Nodo	Centro	Departamento	Valle del Cauca	Cod. Dane	76	Distrito/Municipio	Santiago de Cali	Cod. Dane	001	Zona	Urbana	Comuna	12
Barrio	Doce de Octubre	No. Manzana	0008	No. Predio	0001	No. Predial	E065400010000	Mat. Inmobiliaria	0	Codigo Unico	01120900080001	Teléfono	No		
Dirección	Calle 50 No 28F-04			Altitud	964.123	Latitud	870743.727	Longitud	1063794.750	Estado Legal	Ninguna Inconsistencia

## INFRAESTRUCTURA FÍSICA CULTURAL DEL MUNICIPIO DE SANTIAGO DE CALI.

### 11 Estado de Conservación del Edificio

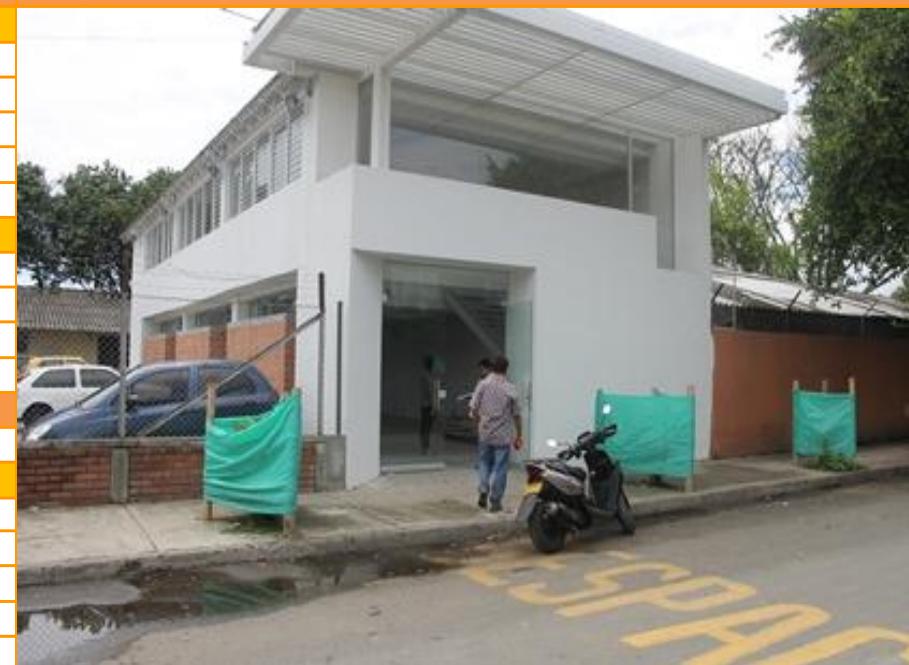
**4 Fotografia General**

Fachada	Graniplast-Ladrillo visto	Estado	Bueno	Cubierta	Asbesto cemento sobre estructura metálica	Estado	Bueno
Muros	Ladrillo visro	Estado	Bueno	Carpintería	Metálica	Estado	Bueno
Piso	Baldosa granito	Estado	Bueno	Aviso	No	Estado	N/A
Estructura	Puntual en concreto	Estado	Bueno	Baños	4	Estado	Bueno
Acabados	Vinilo	Estado	Bueno	Antejardin	No	Estado	N/A

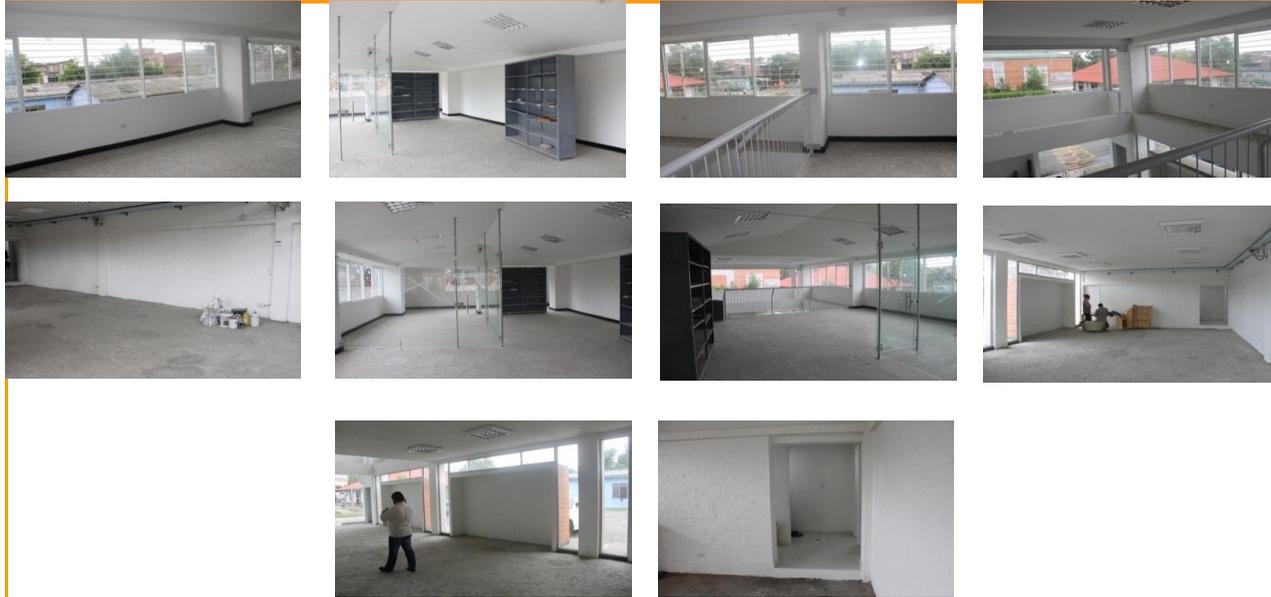
8.1 Fotografías Internas

En la actualidad la biblioteca está en obra por parte de la Fundación Bibliotec. Su aspecto es de sitio moderno a pesar de estar en una edificación antigua, esto debido a elementos modernos que se le han instalado como los cielos en panel, luminarias modernas, algo de vidrio y ventanería de aluminio natural. En el acceso tiene un gran quiebra sol con pérgolas.

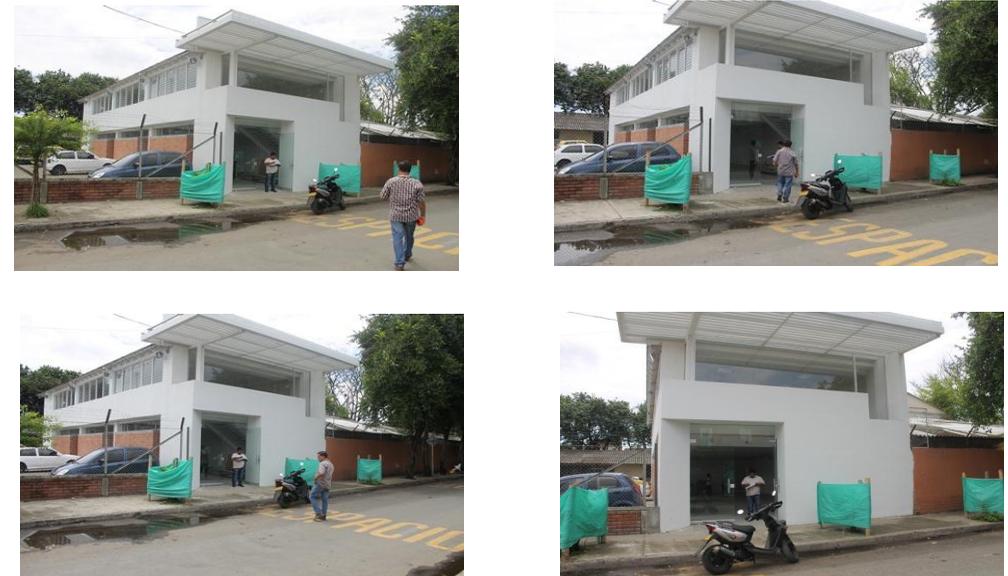
8.2 Fotografías Externas

Construcción con más de veinte años de edad, la cual ha sido remodelada para ser un espacio moderno. Utilización del vidrio en la puerta de acceso, ventanería hacia exterior y división en áreas de sistemas. Se le incorporó a la fachada unas pérgolas para protección solar de un ventanal. Al interior consta de dos pisos, escalera metálica hacia el mezanino dejando una doble altura en la parte frontal. Tiene fachada hacia el interior del predio también en la cual se ha manejado el ladrillo visto, pero al interior ese mismo ladrillo se ha manejado revitado. En su primera planta el acabado del piso no ha sido instalado, pues la biblioteca continúa en obra. Se ha generado un espacio amplio, con buena iluminación natural, de color blanco.
