1 Identificación

Nombre	Central Didáctica Ladera, Alto Napoles, Fund	Nodo	Ladera	Departamento	Valle del Cauca	Cod. Dane	76	Distrito/Municipio	Santiago de Cali	Cod. Dane	001	Zona	Urbana	Comuna	18
Barrio	Alto Napoles	No. Manzana	0125	No. Predio	0003	No. Predial	F102800030000	Mat. Inmobiliaria	0	Codigo Unico	01189701250003	Teléfono	3235192		
Dirección	Calle 2B-2 Oeste No 90-27			Altitud	1078.105	Latitud	865573.076	Longitud	1057676.514	Estado Legal	Ninguna Inconsistencia

5 Estado del Inmueble
5.1 Características del Inmueble

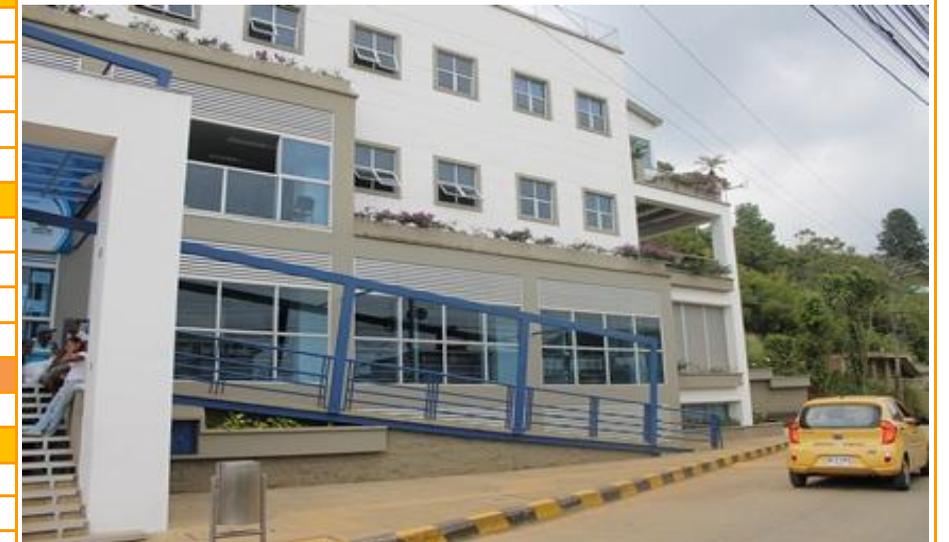
4 Fotografia General

Fachada	Aluminio y Concreto	Estado	Bueno	Cubierta	Lámina tipo cindut s/ estruct. Metalica	Estado	Bueno
Muros	Ladrillo visto - estuco	Estado	Bueno	Carpintería	Metalica y aluminio	Estado	Bueno
Piso	Cerámica	Estado	Bueno	Aviso	No	Estado	N/A
Estructura	Concreto puntual y metal.	Estado	Bueno	Baños	2	Estado	Bueno
Acabados	Vinilo-Vidrio	Estado	Bueno	Antejardin	Si	Estado	Zona verde /cement
