| <div><div></div><div>INFRAESTRUCTURA FÍSICA CULTURAL DEL MUNICIPIO DE SANTIAGO DE CALI.</div></div> | | | | | | | | | | | | Inmueble No. | | | | | | | |
| Nombre | El Retiro, biblioteca pública comunitaria | | | Nodo | | Distrito | | Departamento | Valle del Cauca | Cod. Dane | 76 | Distrito/Municipio | Santiago de Cali | Cod. Dane | 001 | Zona | Urbana | Comuna | 15 |
| Dirección | Carrera 39B No 48A-01 | | | | Altitud | 952,995 | | Latitud | 868877.703 | | Longitud | 1064129.457 | | Estado Legal | Ninguna Inconsistencia | | | | |

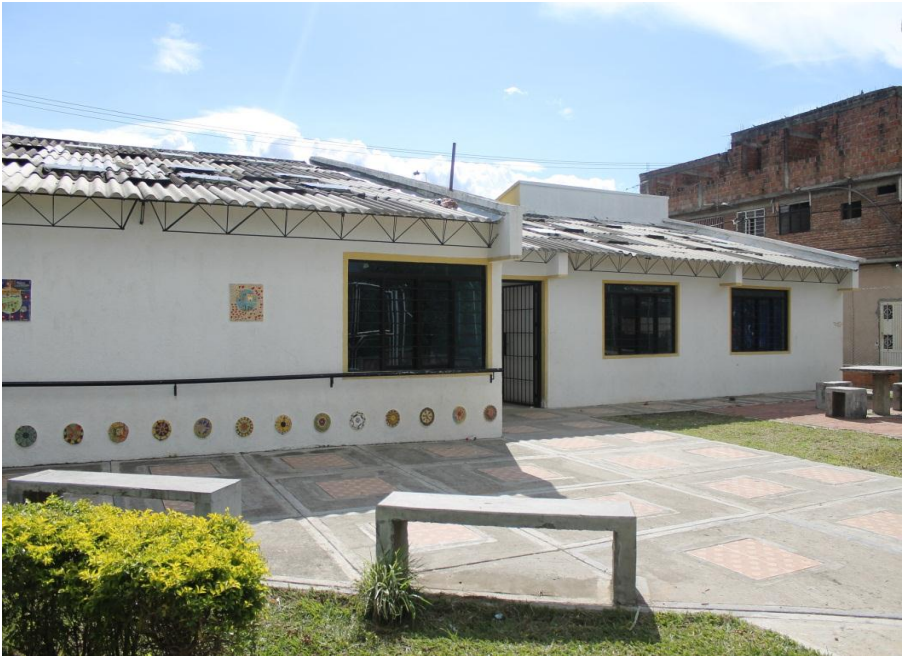
| <p>El estado de conservación de la edificación es bueno, después de 12 años de funcionamiento se encuentran espacios bien pintados y organización de sus áreas verdes.</p> | | | | <p>El Centro de Desarrollo Comunitario, se ha convertido en un espacio para todo tipo de personas de este sector. Es el templo del arte y la creatividad, como lo indica el actual agente cultural, pues cumple con la misión de generar desarrollo en la parte cultural, educativa y económica de sus usuarios. En sus espacios se da el desarrollo "música para la reconciliación" DPS Fundación Batuta, promoción de lectura, alfabetización, madres "famis" (mamis en periodo de gestación, lactancia o madres comunitarias), bordado en cinta, actividades para la tercera edad, y en otros momentos se han dado danzas, teatro y música.</p> | | | | | |
