| <div><div><div>CalidA</div><div>una ciudad para todos</div></div><div>INFRAESTRUCTURA FÍSICA CULTURAL DEL MUNICIPIO DE SANTIAGO DE CALI.</div></div> | | | | | | | | | | | | | Inmueble No. | | | | |
| Nombre | Isabel Allende, biblioteca pública comunitaria | | | Nodo | Norte | Departamento | Valle del Cauca | Cod. Dane | 76 | Distrito/Municipio | Santiago de Cali | Cod. Dane | 001 | Zona | Urbana | Comuna | 07 |

| <div></div> | | | | <b>INFRAESTRUCTURA FÍSICA CULTURAL DEL MUNICIPIO DE SANTIAGO DE CALI.</b> | | <b>Inmueble No.</b> | | | |

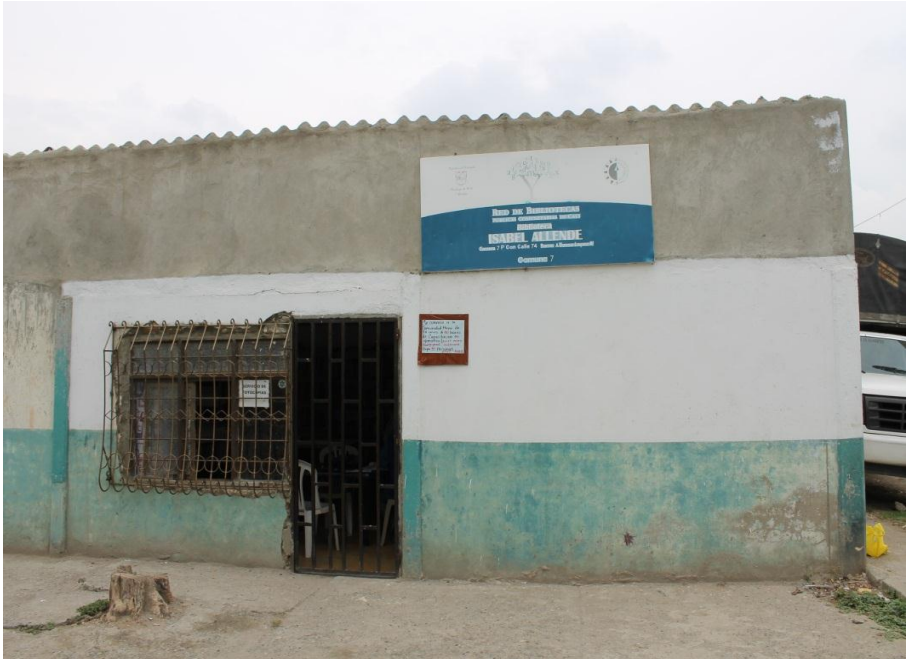
| <p>Respecto al estado de conservación de la edificación podemos deducir lo siguiente: La fachada es una adecuación que se hizo a un muro de cerramiento existente, de tal forma que en la parte alta carece de vigas de amarre, esta repellada y pintada por partes. Al interior su espacio único de forma irregular tiene deficiencias de iluminación y ventilación natural, además de tener deficiencias en la cubierta y en el cielo falso. No presenta un buen servicio sanitario en especial teniendo en cuenta la gran afluencia de niños.</p> | | | | <p>Además de los servicios de una biblioteca en cuanto a la promoción de la lectura y la consulta de libros, se realizan vacaciones recreativas, lectura externa y ayuda a tareas escolares a los niños. También talleres de informática para adultos.</p> | | | | | |
| <p>El espacio de la biblioteca necesita de una reforma total, pues la edificación presenta riesgos a la comunidad y el servicio de biblioteca pública merece mejores espacios, en razón al servicio educativo que presta a la comunidad.</p> | | | | <p>La edificación presenta grietas en la fachada.</p> | | | | | |

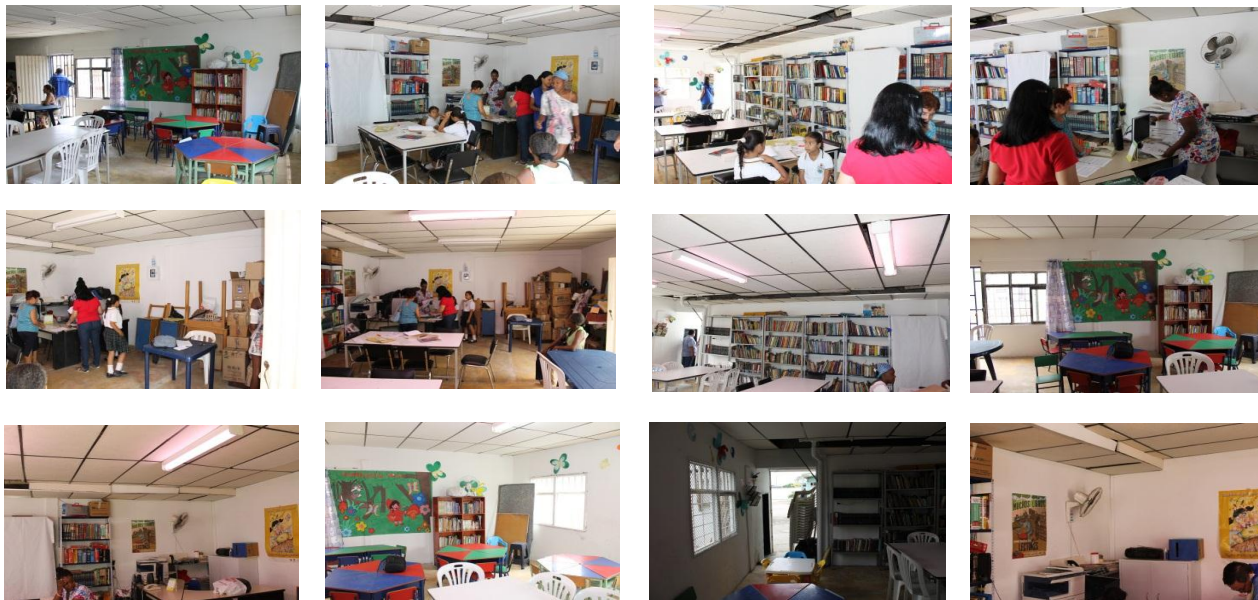
8.1 Fotografías Internas

| | | Cantidad | Material | Estado | | | | Observaciones |
|---|---|---|---|---|---|---|---|---|
| | Cubierta | N/A | Asbesto cemento sobre estructu | | | X | | Humedades |
| | Cielos | N/A | Lámina icopor | | | X | | Deterioro por humedades |

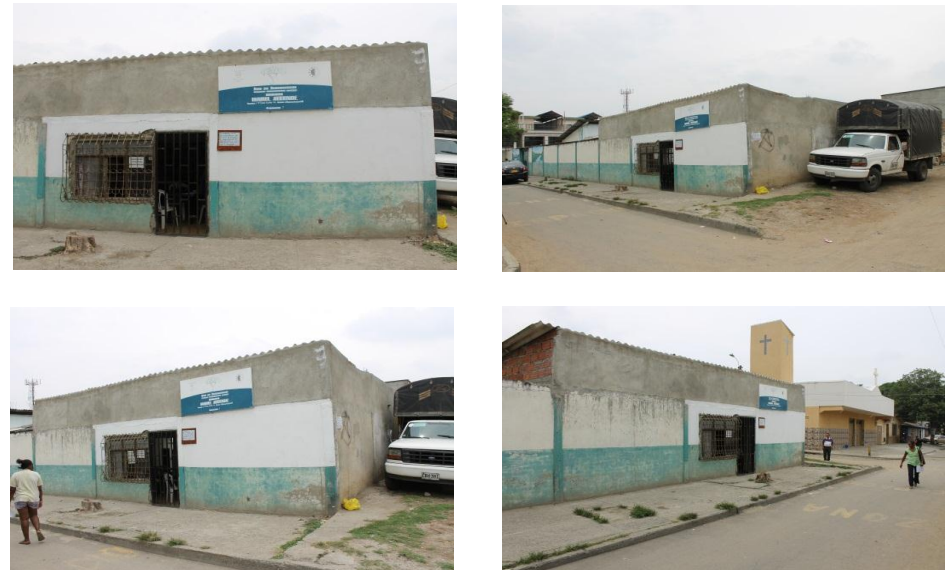
8.2 Ffotografías Externas

| | | Cantidad | Material | Estado | | | | Observaciones |
|---|---|---|---|---|---|---|---|---|
| 16.1 Condiciones del Espacio Físico | Fachadas | 2 | Repello | | | | X | Grietas |
