**1 Identificación**

Nombre	León de Greiff, biblioteca pública comunitaria	Nodo	Norte	Departamento	Valle del Cauca	Cod. Dane	76	Distrito/Municipio	Santiago de Cali	Cod. Dane	001	Zona	Urbana	Comuna	07
Barrio	Siete de Agosto	No. Manzana	0028	No. Predio	0001	No. Predial	D096100010001	Mat. Inmobiliaria		0	Codigo Unico	01070700280001	Teléfono	No	
Dirección	Calle 72B No 11-06			Altitud	952.150	Latitud	873077.176	Longitud	1065842.134	Estado Legal	Ninguna Inconsistencia

**5 Estado del Inmueble**
**5.1 Características del Inmueble**

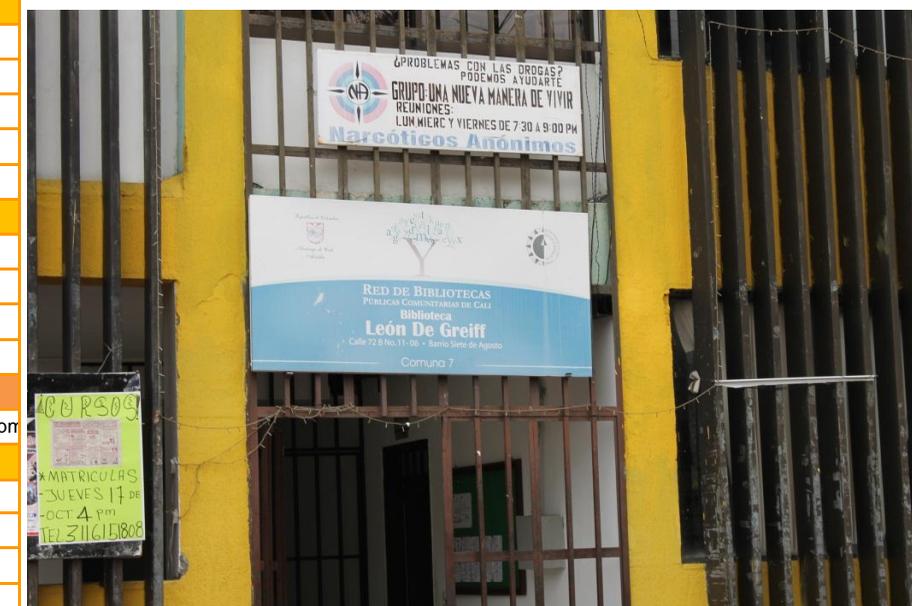
**4 Fotografia General**

Fachada	Vinilo s/repello	Estado	Regular	Cubierta	Asbesto cemento sobre estructura metálica	Estado	Bueno
Muros	Ladrillo común	Estado	Bueno	Carpintería	Metálica	Estado	Bueno
Piso	Ceramica	Estado	Bueno	Aviso	Si	Estado	Regular
Estructura	Puntual en concreto	Estado	Bueno	Baños	2	Estado	Bueno
Acabados	Vinilo	Estado	Bueno	Antejardín	Tablón	Estado	Bueno

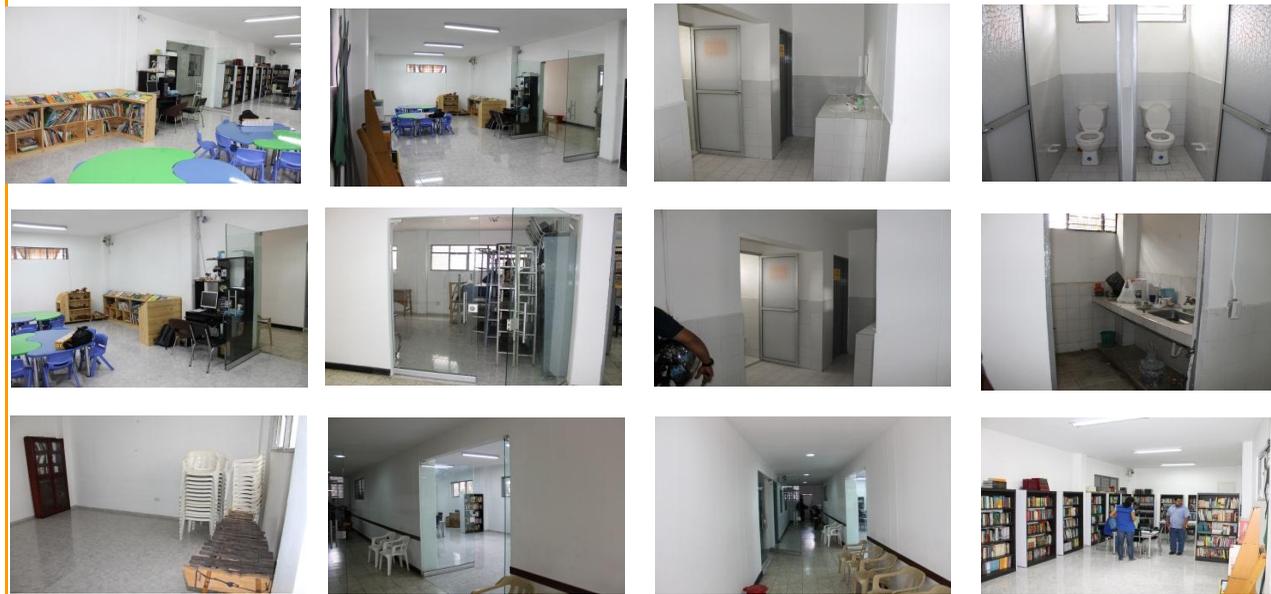
8.1 Fotografías Internas

<p><b>11 Estado de Conservacion del Edificio</b></p> <p>La biblioteca León de Greiff f esta recién remodelada en su planta física, tiene un aspecto moderno dado por las puertas de vidrio, las cámaras de video de seguridad, la buena iluminación de los espacios, el color blanco de sus muros y la nueva dotación en madera y metal de sus estanterías, así como el color de los elementos de niños. De todas maneras según el agente cultural, todavía está en proceso, pues no ha llegado la dotación completa.</p>	<p><b>12 Importancia del Edificio Comunitariamente</b></p> <p>La biblioteca León de Greiff se ha convertido en el punto de encuentro socio cultural del sector. Las principales actividades son promoción de lectura y escritura a través de proyectos de formación. También se reúnen manifestaciones artísticas (grupos de salsa, reggae), actividades sociales (jóvenes, charlas espirituales) cursos de sistemas, grupos de adultos mayores, club de lectura "explosión mental", "encartados en la red", y "amigos por siempre" para niños y adolescentes. Proyecto "cuentos con sentidos" para la primera infancia.</p>

<p><b>13 Criterios y Sugerencias de Conservacion</b></p> <p>A la fecha ya se hicieron las adecuaciones para la llegada de los computadores de Educar y otros llegaron por el proyecto vive digital (mintec). La biblioteca necesita a nivel de adecuación de la planta física, apertura de vanos para lograr visual en las fachadas y mayor entrada de luz natural, así como señalética y aire acondicionado.</p>	<p><b>14 Observaciones</b></p> <p>Ninguna</p>				
<p><b>15 Responsable del Inventario</b></p>					
Entidad/Responsable	Ing. Jairo Rosero Narvaez				
Diligencio	Arq. Oscar Aragon	Fecha	16/Oct/2013	Observaciones	Ninguna
Reviso	Ing. Juan Valencia Correa	Fecha	24/Oct/2013	Observaciones	Ninguna
