CATASTRO comuna 22 (Recurso Hídrico)

CONDOMINIO PALMETTO

DERIVACION 5-7-2

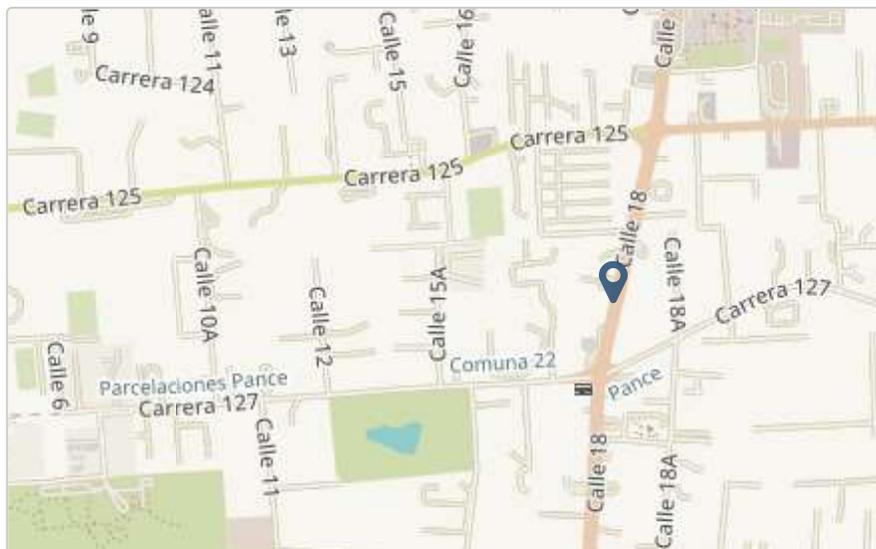
Se realiza actividad de IVC a la derivación 5-6 del río Pance que pasa por el predio CONDOMINIO PALMETTO observándose que su uso es ornamental, no consuntivo con canalización en piedra habiendo un desvío para lago ornamental que vuelve y sale al cauce. Se observa obstrucción de la derivación al ingreso al predio por palos, barro, hojarasca, ramas, residuos sólidos lo cual es retirado de inmediato por personal operativo. En el momento de la visita no se perciben malos olores, espumas, partículas de grasa, alteraciones, etc. Informan que el caudal no se ha reducido ni se ha afectado en los últimos días solo en épocas de sequía o verano. Se recomienda realizar periódicamente limpieza de ramas, palos, hojarasca, residuos sólidos a la entrada, en el trayecto y salida de la derivación en el predio para evitar represamientos y afectaciones aguas abajo. Se hace entrega de circular sobre TUA y Concesiones de agua superficiales. Se solicitará al área financiera hacer envío de cobro por TUA.
