CATASTRO comuna 22 (Recurso Hídrico)

Calle 18A # 125A - 48

CONDOMINIO LAS IGUANAS

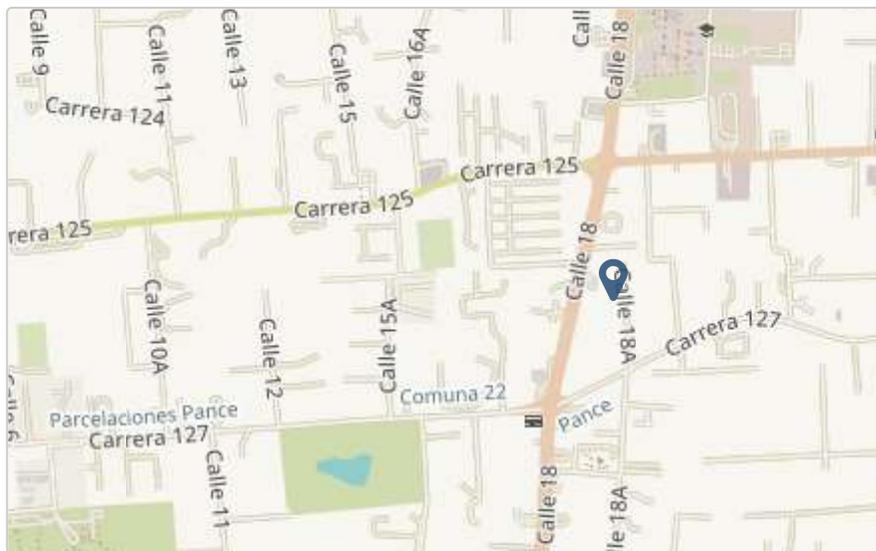
Se hace visita de IVC a la derivación 5-6 del río Pance que pasa por el predio CONDOMINIO LAS IGUANAS encontrándose con cauce de piedra y cemento para uso ornamental-estético no consuntivo. al momento de la visita el caudal es poco, no se perciben malos olores, la derivacion está limpia libre de obstáculos de retención. Los usuarios informan que los fines de semana se reduce más el caudal, se generan malos olores, generando proliferación de mosquitos, llegan basuras en el cauce, el color del agua es blanco, llega con residuos de materia fecal posiblemente de animal y se queda en el predio. Comentan que predios vecinos al parecer hacen retención por falta de limpieza de los cauces en sus respectivos predios. Solicitan informar al DAGMA la situación que se presenta con el predio vecino VIVERO AMANECER LA MARÍA en relación a una posible represamiento de agua de la derivación. Se entrega circular informativa de TUA y CONCESIONES. Informan que el recibo por TUA les llegó al correo y están pendientes por cancelar por Internet.
