# CATASTRO comuna 22 (Recurso Hídrico)

| Calle 20 #121-44 |
| CONJUNTO RESIDENCIAL PINARES |

**DERIVACION 5-3-1**

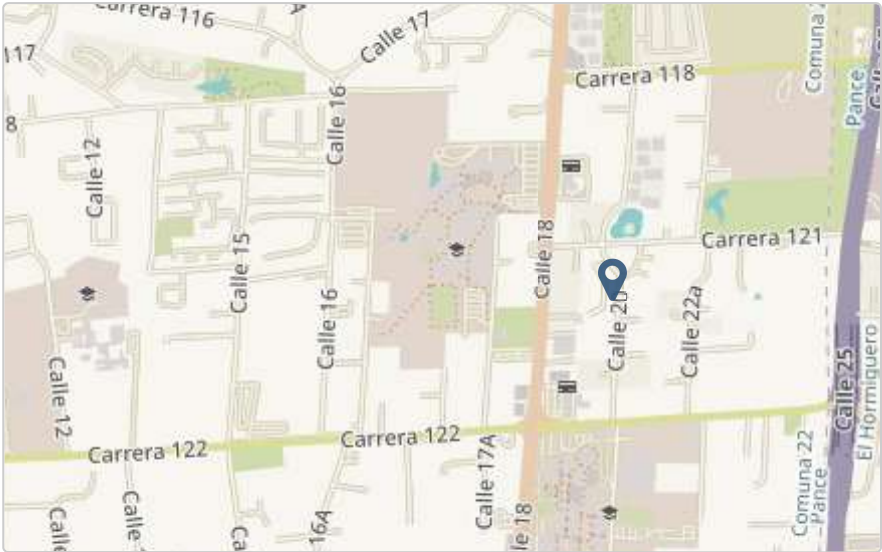
| Se realiza visita de IVC a la derivacion 5-3-1del rio Pance que atraviesa el predio . encontrandose que su cauce es natural, su uso es ornamental - estetico, . En el momento de la visita no se evidencia la asequia porque esta entubada, su AFP es mixta en algunas partes se respeta en otras su caudal es regular, | |
