# CATASTRO comuna 22 (Recurso Hídrico)

| <div>PUNTO</div> <div>Zona 1 punto 74 . 76 y 79</div> |
| <div>FECHA</div> <div>2022-12-19</div> |
| <div>DIRECCION DEL PREDIO</div> <div>Carrera 127 # 9-45</div> |

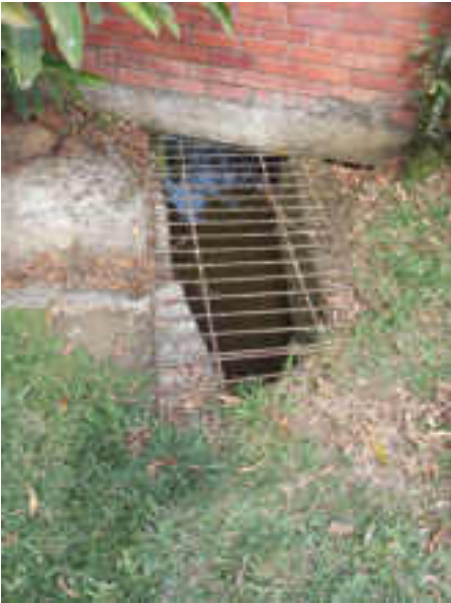
FOTO 1

Se evidencia con buen caudal de agua de la parte de afuera del condominio
