# CATASTRO comuna 22 (Recurso Hídrico)

| <div>PUNTO</div> <div>Punto 97 D8</div> |
| <div>FECHA</div> <div>2022-12-22</div> |

Derivación 4.7

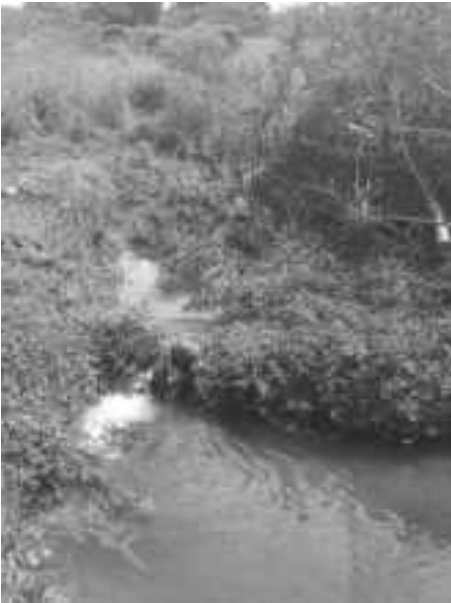
FOTO 1

En el momento de la visita se evidencia un cauce canalizado naturalmente, buen flujo de agua.
