# CATASTRO comuna 22 (Recurso Hídrico)

| PUNTO<br>Punto 96 D8 |
| DIRECCION DEL PREDIO<br>Calle 18 con carrera 113 al frente de tugo |
| RAZÓN SOCIAL<br>Viveros Zonas verdes |

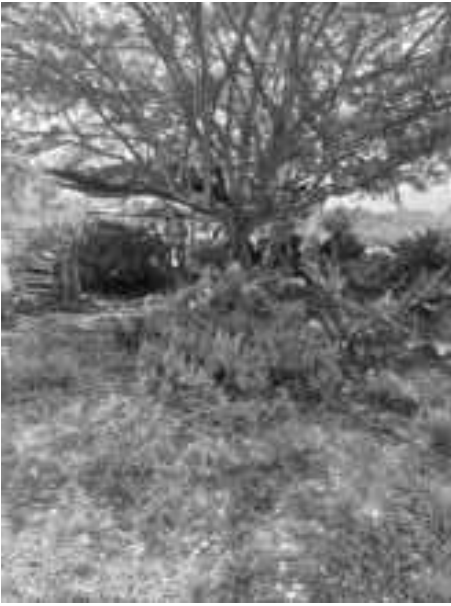
FOTO 2

En el momento de la visita se evidencia un cauce canalizado naturalmente, buen flujo de agua.
