# CATASTRO comuna 22 (Recurso Hídrico)

| <div>PUNTO</div> <div>Punto 59 D7</div> |
| <div>FECHA</div> <div>2022-12-20</div> |
| <div>RAZÓN SOCIAL</div> <div>Colegio Quial</div> |

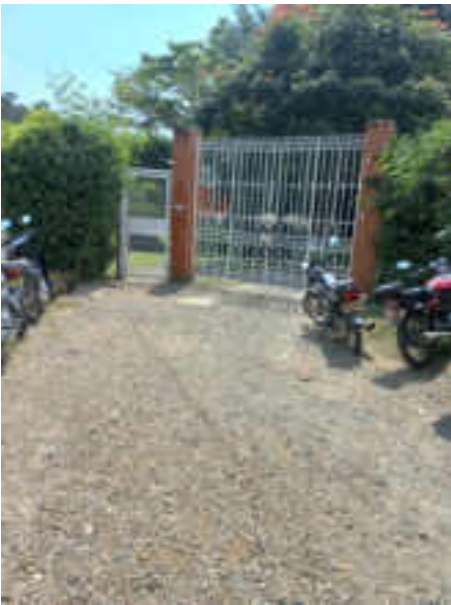
FOTO 1

En el momento de la visita se evidencia un cauce canalizado naturalmente, uso ornamental no consultivo, buen flujo de caudal, a veces merma en temporada de sequía. Faltó información ya que solo se encontraba el d3 mantenimiento y el personal estaba a las afueras de la institución.
