# CATASTRO comuna 22 (Recurso Hídrico)

| <div>PUNTO</div> <div>Punto 35 D7</div> |
| <div>FECHA</div> <div>2022-12-20</div> |
| <div>RAZÓN SOCIAL</div> <div>Condominio Jardin de la Maria</div> |

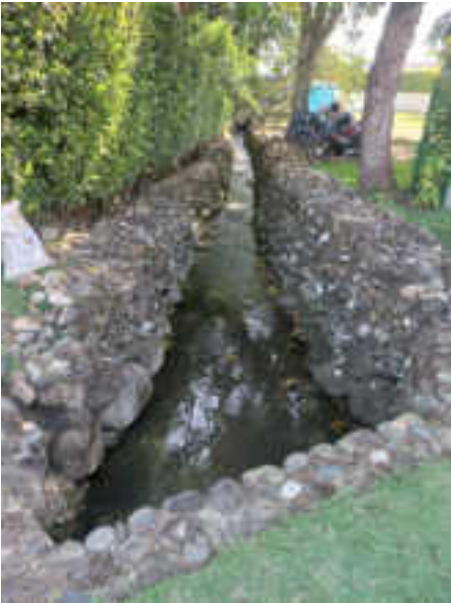
FOTO 1

En el momento de la visita se evidencia un cauce canalizado en piedra, uso ornamental no consuntivo con buen flujo de caudal. El usuario que atiende la visita no pudo brindar la información completa ya que en la parte administrativa no había nadie.
