# CATASTRO comuna 22 (Recurso Hídrico)

| PUNTO<br>9 d 2 |
| DIRECCION DEL PREDIO<br>Carrera 121 20 27 |
| RAZÓN SOCIAL<br>Conjunto residencial Lago Club House |

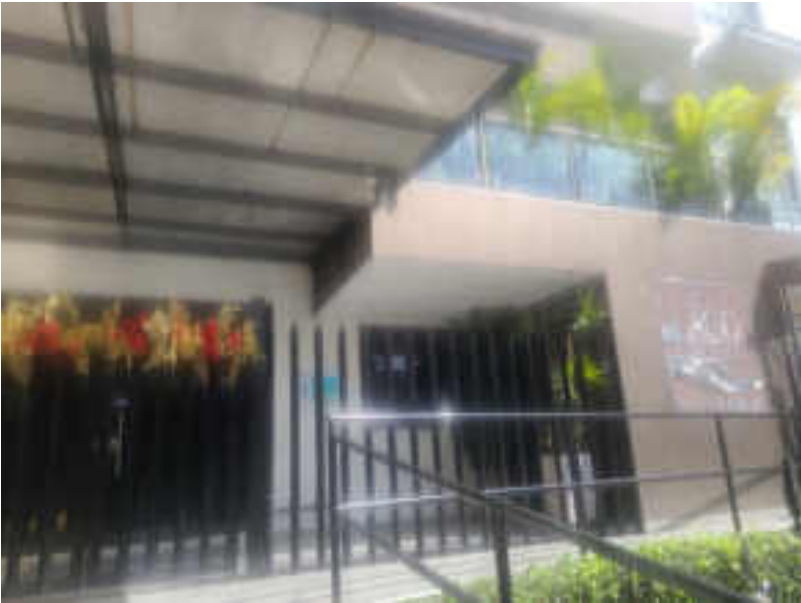
FOTO 1

Se evidencia vajo caudal, se evidencia una manguera plástica sobre la derivacion desde afuera del predio de dudosa procedencia
