# CATASTRO comuna 22 (Recurso Hídrico)

| PUNTO<br>52 |
| DIRECCION DEL PREDIO<br>Carrera 118 calle 10 |

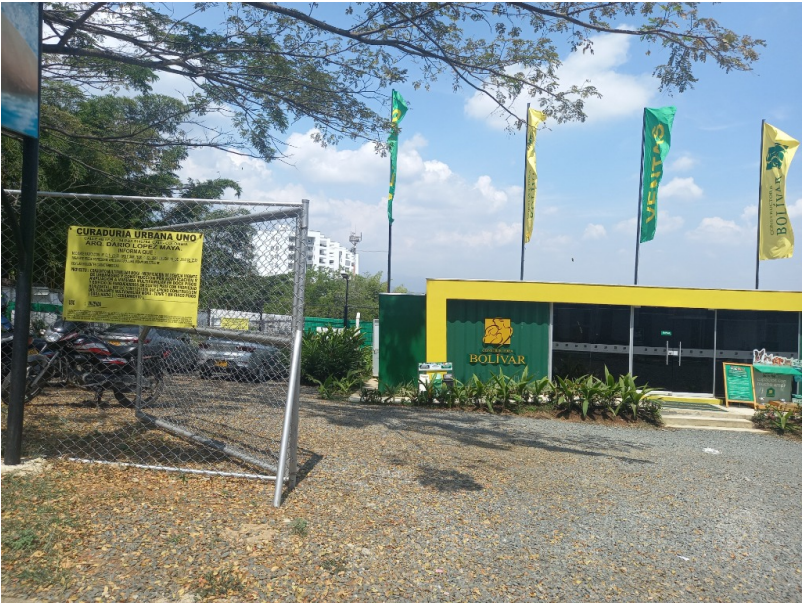
FOTO 1

No se evidencia derivacion de agua superficial . Se debe realizar Vista de IVC
