# SITIOS CRÍTICOS comuna 22 (Recurso Hídrico)

| Carrera 118 entre calles 18 y 20 | |

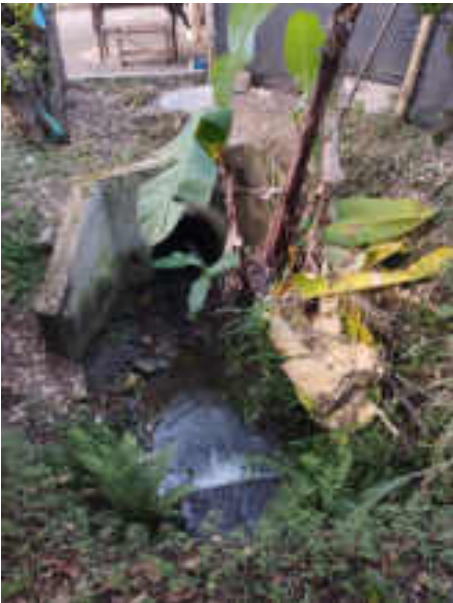
FOTO 1

Cauce de la fuente hídrica obstruido por cobertura vegetal y plastas

- ☐ Mantenimiento no necesario
- ☒ Mantenimiento necesario
- ☐ Mantenimiento urgente
