# SITIOS CRÍTICOS comuna 22 (Recurso Hídrico)

| 2022-12-13 | |
| Carrera 111 entre calle 25 y 22A | |

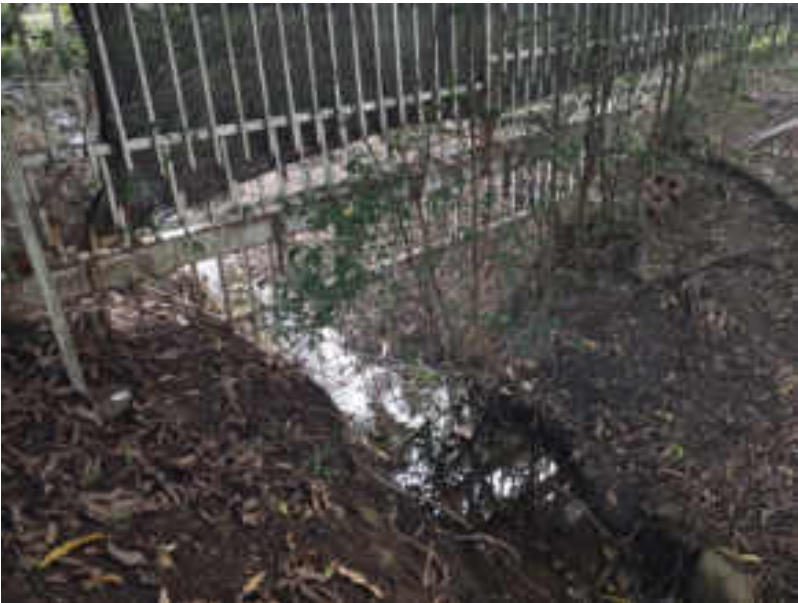
FOTO 1

Posible retención de material vegetal y otros, por rejilla en el cauce de la fuente hídrica

Posible retención de material vegetal y otros, por regilla en el cauce de la fuente hídrica

- ☐ Mantenimiento no necesario
- ☒ Mantenimiento necesario
- ☐ Mantenimiento urgente
