# SITIOS CRÍTICOS comuna 22 (Recurso Hídrico)

| Carrera 111 entre calles 25 y 22a | |

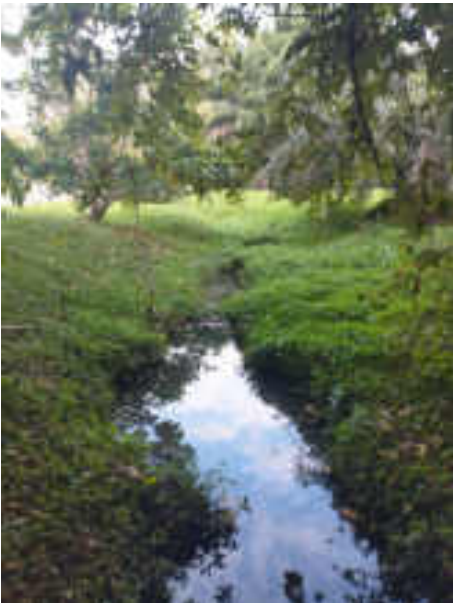
FOTO 1

- ☐ Contaminación
- ☐ Inundación
- ☐ Disminución o perdida del caudal
- ☐ Desbordamiento
- ☒ Estancamiento
- ☐ Otro

Cauce de la fuente hídrica obstruido por cobertura vegetal y sedimentacion

- ☐ Mantenimiento no necesario
- ☒ Mantenimiento necesario
- ☐ Mantenimiento urgente
