# SITIOS CRÍTICOS comuna 22 (Recurso Hídrico)

| Carrera 111 entre calles 25 y 22a | |

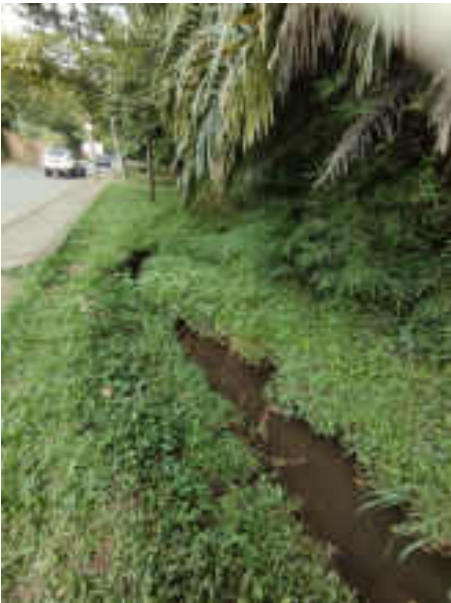
FOTO 1

Cauce de la fuente hídrica obstruido por cobertura vegetal y sedimentos..

- ☐ Mantenimiento no necesario
- ☒ Mantenimiento necesario
- ☐ Mantenimiento urgente
