# SITIOS CRÍTICOS comuna 22 (Recurso Hídrico)

| Colegio Colombo Británico | |
| 5-1-2 | |

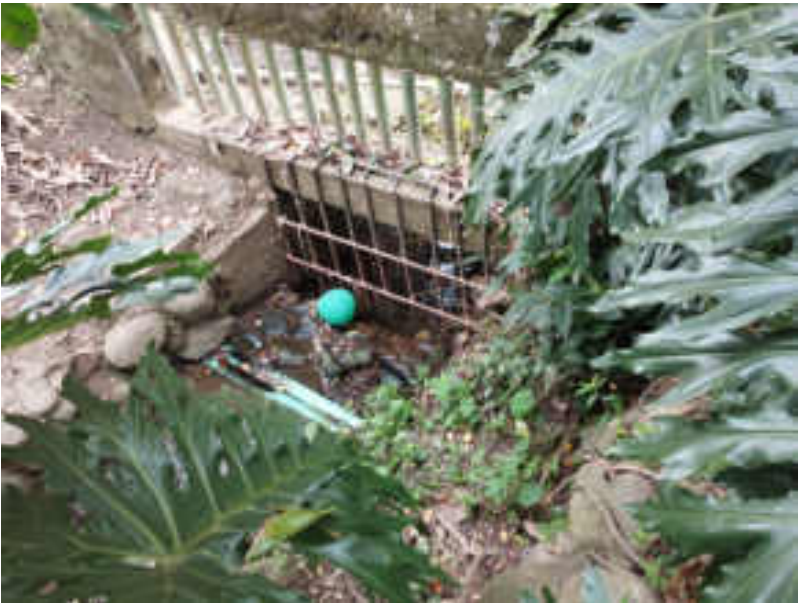
FOTO 1

Posible retención de material vegetal y otros, por rejilla en el cauce de la fuente hídrica

Posible retención de material vegetal y otros, por regilla en el cauce de la fuente hídrica

- ☐ Mantenimiento no necesario
- ☒ Mantenimiento necesario
- ☐ Mantenimiento urgente
