# SITIOS CRÍTICOS comuna 22 (Recurso Hídrico)

| Colegio Colombo Británico | |

## TIPO DE ESTRUCTURA HIDRAULICA

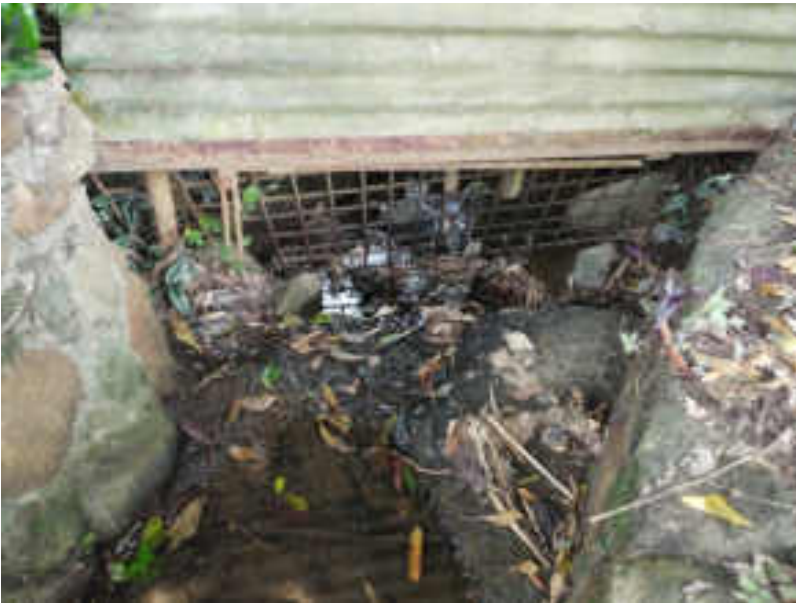
FOTO 1

Posible retención de material vegetal y otros, por rejilla en el cauce de la fuente hídrica

Posible retención de material vegetal y otros, por regilla en el cauce de la fuente hídrica

- ☐ Mantenimiento no necesario
- ☒ Mantenimiento necesario
- ☐ Mantenimiento urgente
