# SITIOS CRÍTICOS comuna 22 (Recurso Hídrico)

| Derivación 4-5 | |

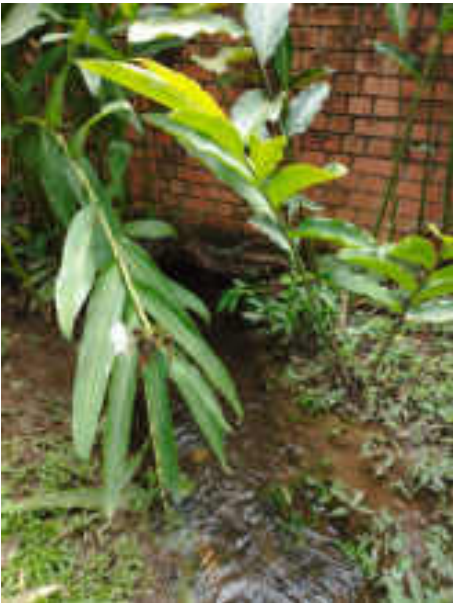
FOTO 1

rejilla o malla que retiene el material desecho vegetal

- ☒ Colmatación
- ☐ Sección hidráulica insuficiente
- ☐ Descarga de aguas residuales
- ☐ Conexión errada
- ☐ Captación ilegal
- ☐ Taponamiento
- ☐ Desvío
- ☐ Otro

- ☐ Mantenimiento no necesario
- ☒ Mantenimiento necesario
- ☐ Mantenimiento urgente
