# SITIOS CRÍTICOS comuna 22 (Recurso Hídrico)

| Carrera 125 entre calles 13 y 11 | |
| Derivación 5-4 | |

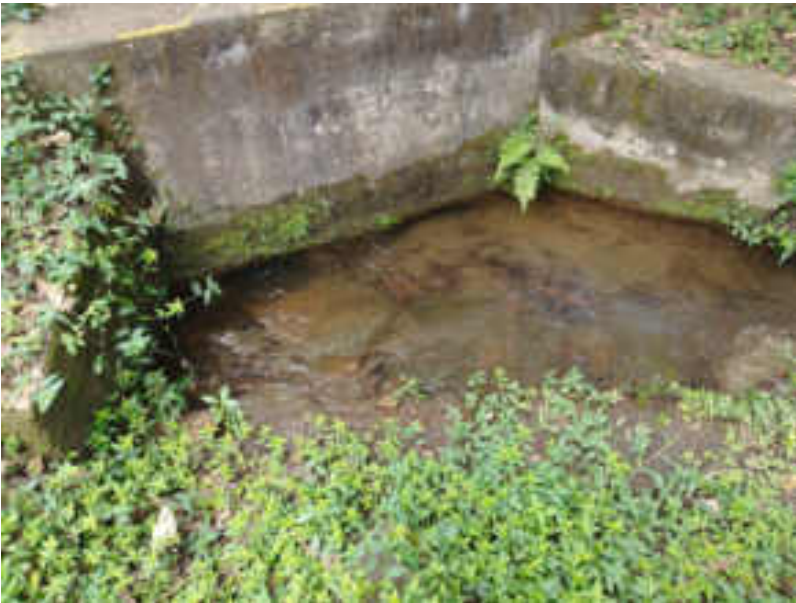
FOTO 1

- ☒ Colmatación
- ☐ Sección hidráulica insuficiente
- ☐ Descarga de aguas residuales
- ☐ Conexión errada
- ☐ Captación ilegal
- ☐ Taponamiento
- ☐ Desvío
- ☐ Otro

- ☐ Mantenimiento no necesario
- ☐ Mantenimiento necesario
- ☒ Mantenimiento urgente

Alcantarilla de 2 sección colmatada, atraviesa la carrera 125 de desconoce el inicio. No fue posible medir diámetro de tubería debido a la colmatacion.
