# SITIOS CRÍTICOS comuna 22 (Recurso Hídrico)

| Pardo 126 entre calles 5A y 6 | |
| Derivación 5-1-1-2 | |

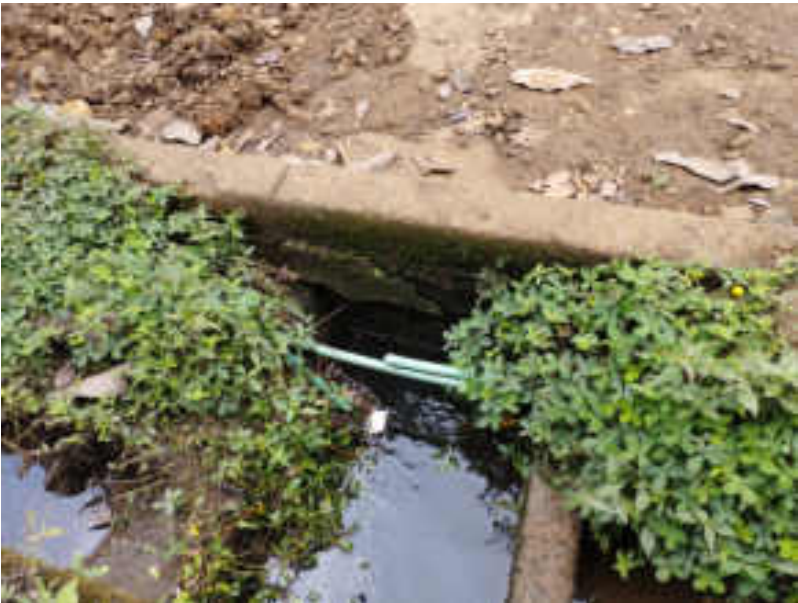
FOTO 1

Estancamiento

- ☒ Colmatación
- ☐ Sección hidráulica insuficiente
- ☐ Descarga de aguas residuales
- ☐ Conexión errada
- ☐ Captación ilegal
- ☐ Taponamiento
- ☐ Desvío
- ☐ Otro

- ☐ Mantenimiento no necesario
- ☐ Mantenimiento necesario
- ☒ Mantenimiento urgente
