# SITIOS CRÍTICOS comuna 22 (Recurso Hídrico)

| Carrera 126 entre calle 5 y 6 | |
| Brazo derivación 5-1-1-2 | |

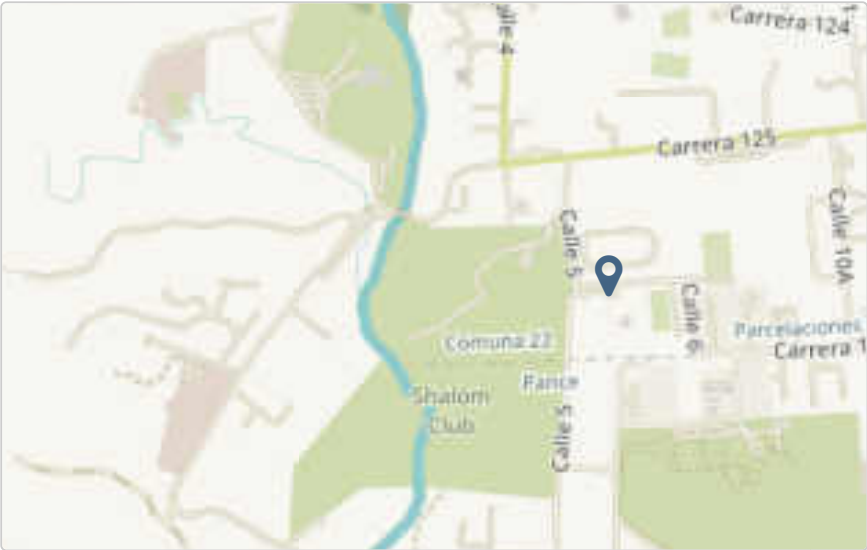
FOTO 1

Posible retención de residuo vegetal

Construcción del cauce con piedras grandes y cobertura vegetal

- ☐ Mantenimiento no necesario
- ☒ Mantenimiento necesario
- ☐ Mantenimiento urgente
