# SITIOS CRÍTICOS comuna 22 (Recurso Hídrico)

| Via vorágine entre calles 5 y 4 | |
| Derivación 4 | |

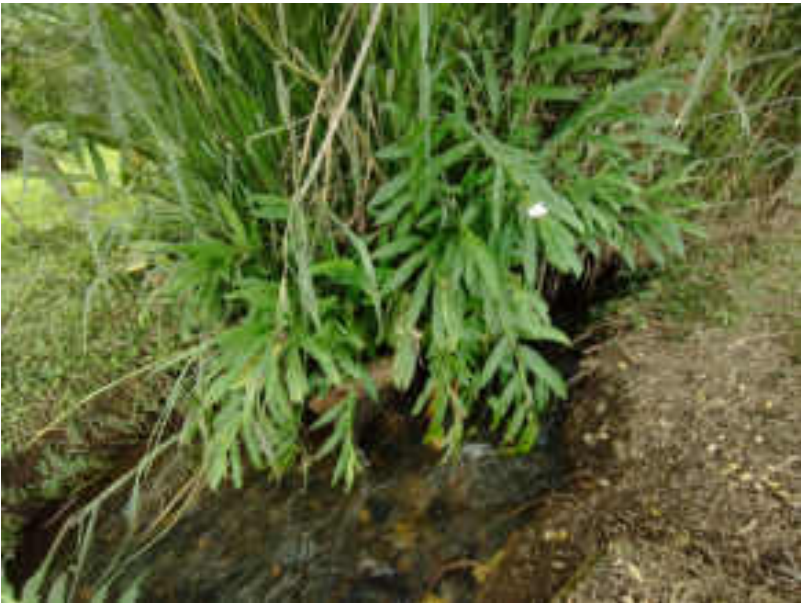
FOTO 1

Cauchos Trujillo con cobertura vegetal

Construcción del cauce con piedras grandes y cobertura vegetal

- ☐ Mantenimiento no necesario
- ☐ Mantenimiento necesario
- ☒ Mantenimiento urgente
