# SITIOS CRÍTICOS comuna 22 (Recurso Hídrico)

| Via la vorágine entre calles 4 y 5 | |
| Derivación 4 del río pance | |

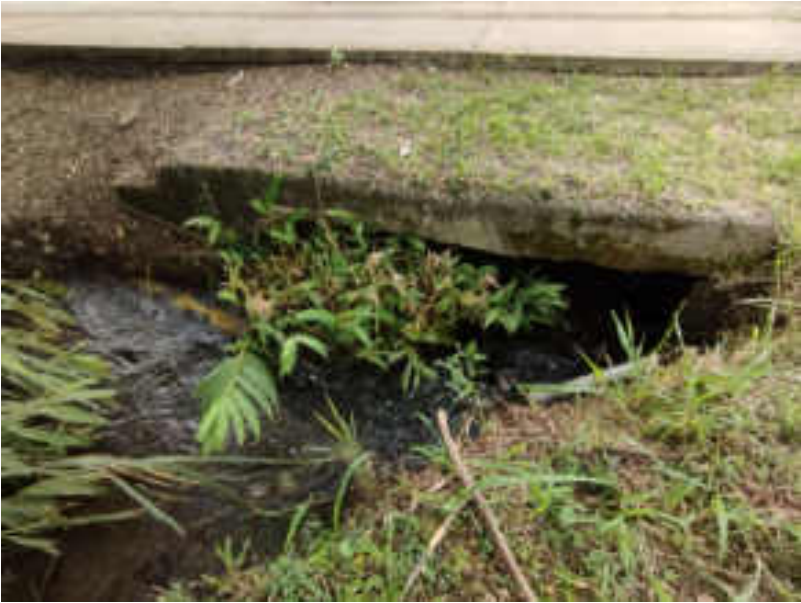
FOTO 1

colmatación que obstaculiza la entrada al box culvert

- ☒ Colmatación
- ☐ Sección hidráulica insuficiente
- ☐ Descarga de aguas residuales
- ☐ Conexión errada
- ☐ Captación ilegal
- ☐ Taponamiento
- ☐ Desvío
- ☐ Otro

- ☐ Mantenimiento no necesario
- ☐ Mantenimiento necesario
- ☒ Mantenimiento urgente
