# SITIOS CRÍTICOS comuna 22 (Recurso Hídrico)

| Calle 6, living apartaestudios | |
| Derivación 4-4-1 | |

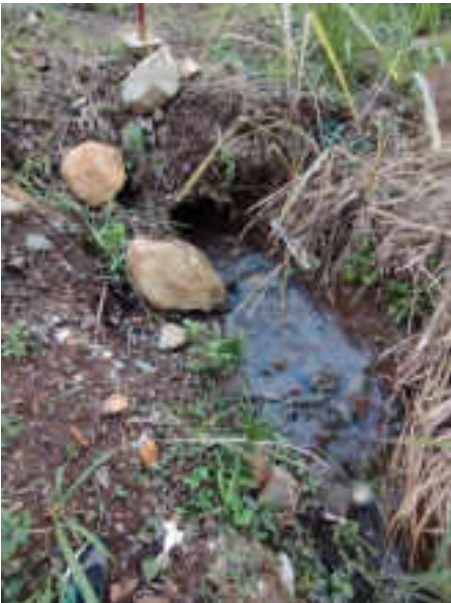
FOTO 1

Colmatada

- ☐ Mantenimiento no necesario
- ☒ Mantenimiento necesario
- ☐ Mantenimiento urgente
