# SITIOS CRÍTICOS comuna 22 (Recurso Hídrico)

| Calle 6, living apartaestudios | |
| Derivación 4-4-1 | |

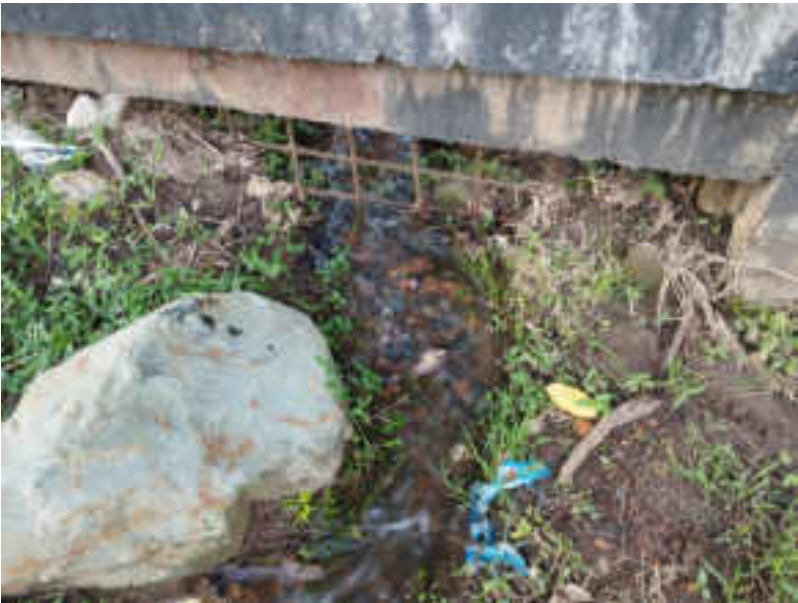
FOTO 1

Rejilla que posiblemente puede retener desecho vegetal, ocasionando taponamiento en el cauce

- ☐ Colmatación
- ☐ Sección hidráulica insuficiente
- ☐ Descarga de aguas residuales
- ☐ Conexión errada
- ☐ Captación ilegal
- ☒ Taponamiento
- ☐ Desvío
- ☐ Otro

- ☐ Mantenimiento no necesario
- ☒ Mantenimiento necesario
- ☐ Mantenimiento urgente
