# SITIOS CRÍTICOS comuna 22 (Recurso Hídrico)

| Derivación 4-4-1 | |

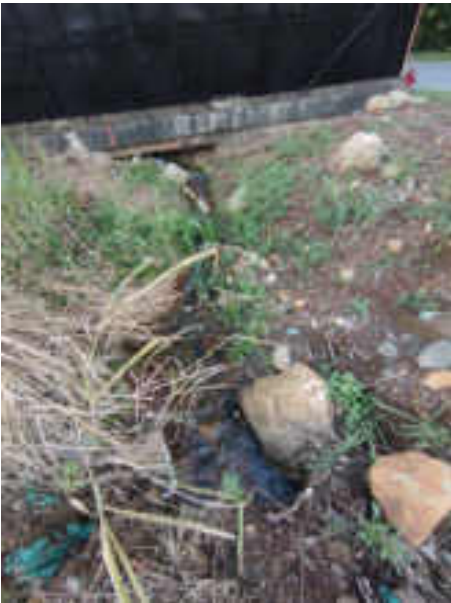
FOTO 1

Construcción del cauce con piedras grandes y cobertura vegetal

- ☐ Mantenimiento no necesario
- ☐ Mantenimiento necesario
- ☒ Mantenimiento urgente
