# SITIOS CRÍTICOS comuna 22 (Recurso Hídrico)

| Calle 6, living apartaestudios | |
| Derivación 4.4.1 | |

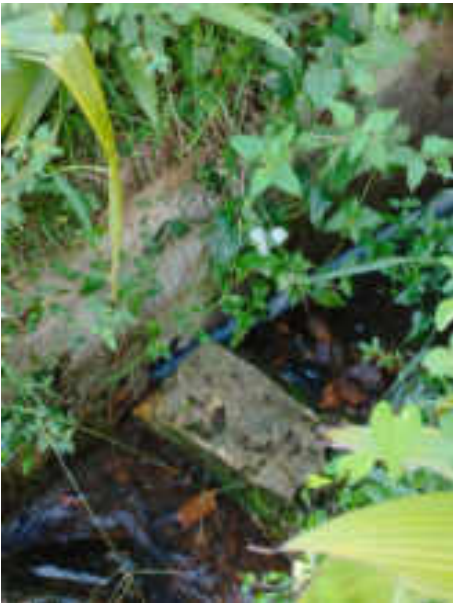
FOTO 1

Descargar de aguas subterráneas, mediante manguera negra 2 pulgadas

Aguas subterráneas provenientes de living apartaestudios, descargadas a la derivación 4-4-1

- ☐ Mantenimiento no necesario
- ☐ Mantenimiento necesario
- ☒ Mantenimiento urgente
