# SITIOS CRÍTICOS comuna 22 (Recurso Hídrico)

| 2022-12-13 | |
| Colegio Colombo Británico | |

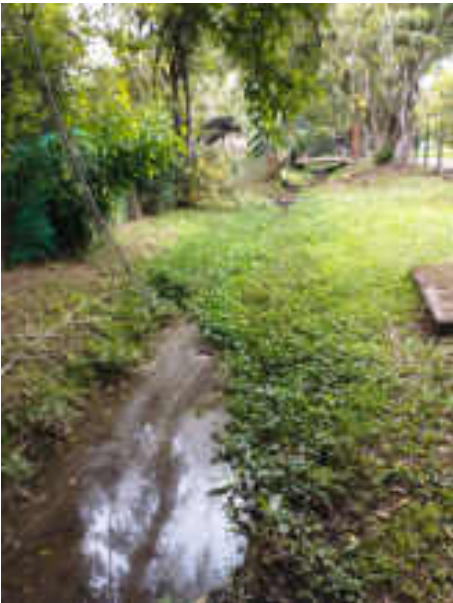
FOTO 1

Cauce de la fuente hídrica obstruido por cobertura vegetal

- ☒ Colmatación
- ☐ Sección hidráulica insuficiente
- ☐ Descarga de aguas residuales
- ☐ Conexión errada
- ☐ Captación ilegal
- ☐ Taponamiento
- ☐ Desvío
- ☐ Otro

- ☐ Mantenimiento no necesario
- ☒ Mantenimiento necesario
- ☐ Mantenimiento urgente
