# SITIOS CRÍTICOS comuna 22 (Recurso Hídrico)

| Calle 7 entre carrera 118 y calle 9 | |
| Drenaje intermitente. | |

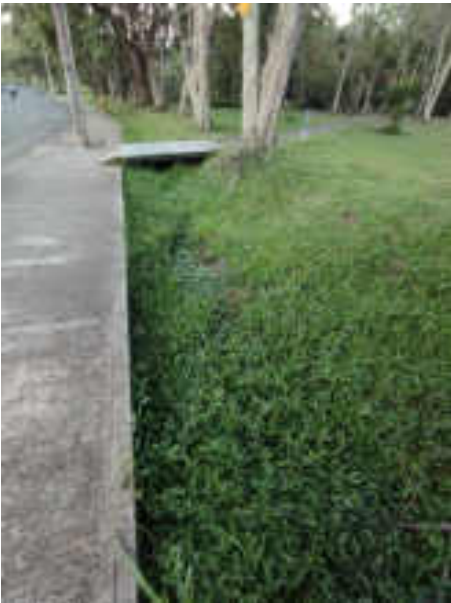
FOTO 1

- ☐ Contaminación
- ☐ Inundación
- ☐ Disminución o perdida del caudal
- ☐ Desbordamiento
- ☒ Estancamiento
- ☐ Otro

- ☒ Colmatación
- ☐ Sección hidráulica insuficiente
- ☐ Descarga de aguas residuales
- ☐ Conexión errada
- ☐ Captación ilegal
- ☐ Taponamiento
- ☐ Desvío
- ☐ Otro

- ☐ Mantenimiento no necesario
- ☒ Mantenimiento necesario
- ☐ Mantenimiento urgente
