SITIOS CRÍTICOS comuna 22 (Recurso Hídrico)

2022-12-02

Calle 9 con calle 7, condominio puertas del viento

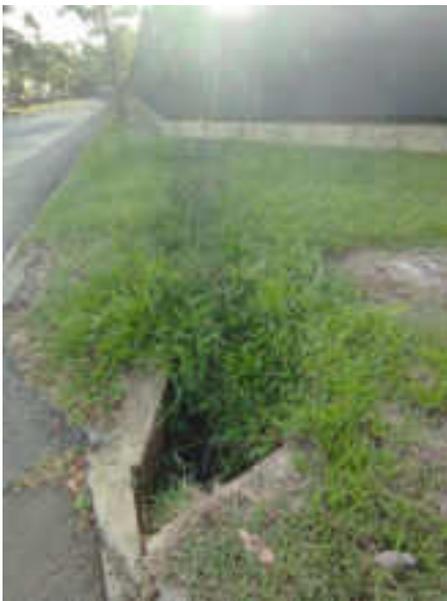
FOTO 1

Drenaje intermitente, pero se ve con flujo constante

Cauce obstruido por vegetación
