# SITIOS CRÍTICOS comuna 22 (Recurso Hídrico)

| Calle 17A | |
| Brazo derivación 5-3-1-4 | |

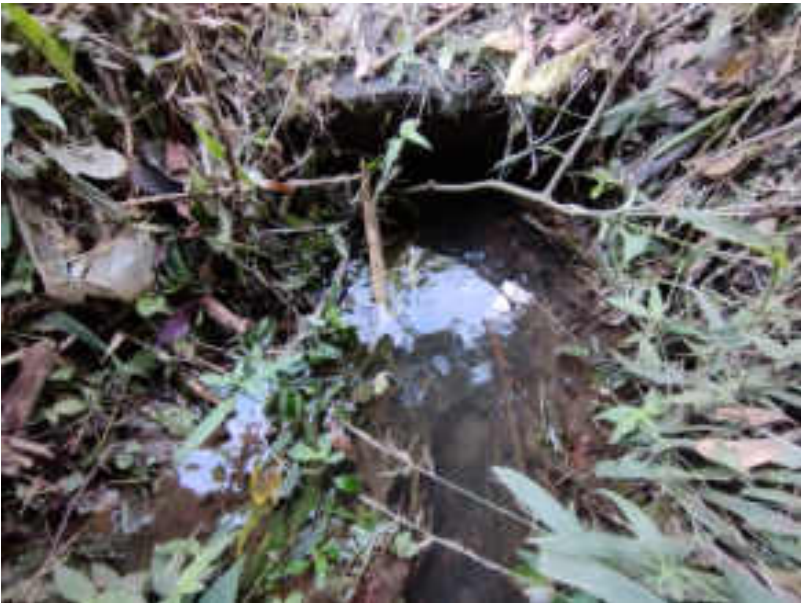
FOTO 1

Colmatacion

| <div>CAUSAS</div> <div><div><input checked="" type="radio"/> Colmatación</div><div><input type="radio"/> Sección hidráulica insuficiente</div><div><input type="radio"/> Descarga de aguas residuales</div><div><input type="radio"/> Conexión errada</div><div><input type="radio"/> Captación ilegal</div><div><input type="radio"/> Taponamiento</div><div><input type="radio"/> Desvío</div><div><input type="radio"/> Otro</div></div> | * |
| <div>SEVERIDAD DEL SITIO CRÍTICO</div> <div><div><input type="radio"/> Mantenimiento no necesario</div><div><input type="radio"/> Mantenimiento necesario</div><div><input checked="" type="radio"/> Mantenimiento urgente</div></div> | * |
