# SITIOS CRÍTICOS comuna 22 (Recurso Hídrico)

| Brazo derivación 5-3-1-4 | |

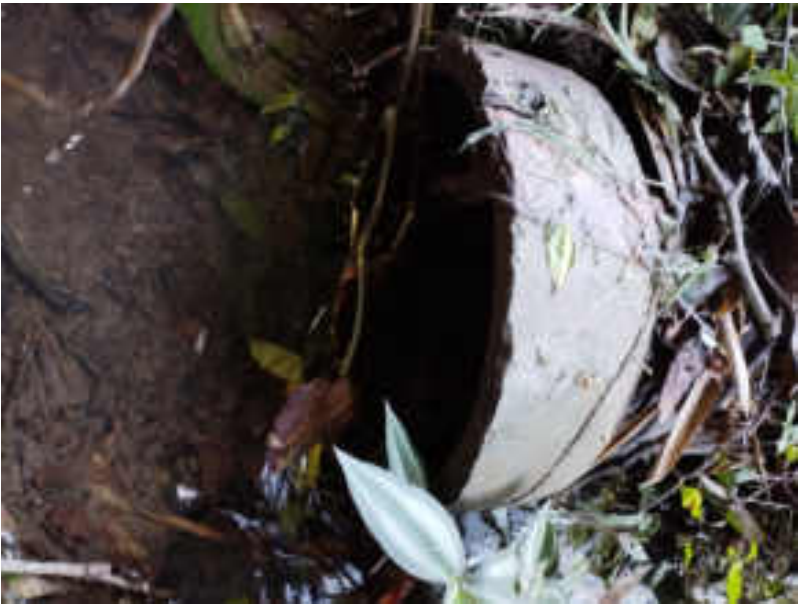
FOTO 1

- ☒ Alcantarilla
- ☐ Almacenamiento
- ☐ Box Culvert
- ☐ Canalización
- ☐ Captación
- ☐ Derivación
- ☐ Disipación
- ☐ Lago
- ☐ Ornamental
- ☐ Paso de Vía
- ☐ Rejilla
- ☐ Vertedero
- ☐ Otro

- ☐ Contaminación
- ☐ Inundación
- ☐ Disminución o perdida del caudal
- ☐ Desbordamiento
- ☒ Estancamiento
- ☐ Otro

- ☒ Colmatación
- ☐ Sección hidráulica insuficiente
- ☐ Descarga de aguas residuales
- ☐ Conexión errada
- ☐ Captación ilegal
- ☐ Taponamiento
- ☐ Desvío
- ☐ Otro

- ☐ Mantenimiento no necesario
- ☒ Mantenimiento necesario
- ☐ Mantenimiento urgente
