# SITIOS CRÍTICOS comuna 22 (Recurso Hídrico)

| Calle 17A | |
| Brazo derivación 5-3-1-4 | |

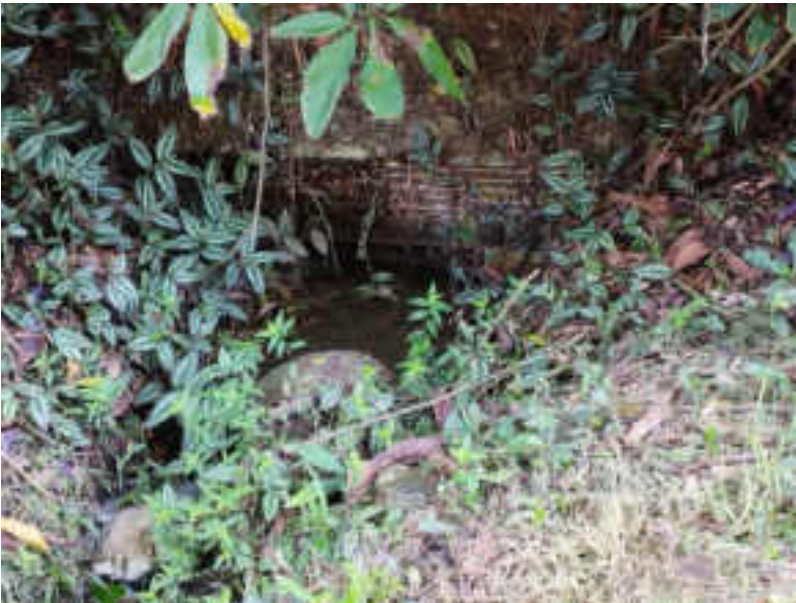
FOTO 1

Retención de material vegetal.

- ☒ Colmatación
- ☐ Sección hidráulica insuficiente
- ☐ Descarga de aguas residuales
- ☐ Conexión errada
- ☐ Captación ilegal
- ☐ Taponamiento
- ☐ Desvío
- ☐ Otro

- ☐ Mantenimiento no necesario
- ☒ Mantenimiento necesario
- ☐ Mantenimiento urgente
