# SITIOS CRÍTICOS comuna 22 (Recurso Hídrico)

| Calle 16B | |
| derivación 5-3-1-2 | |

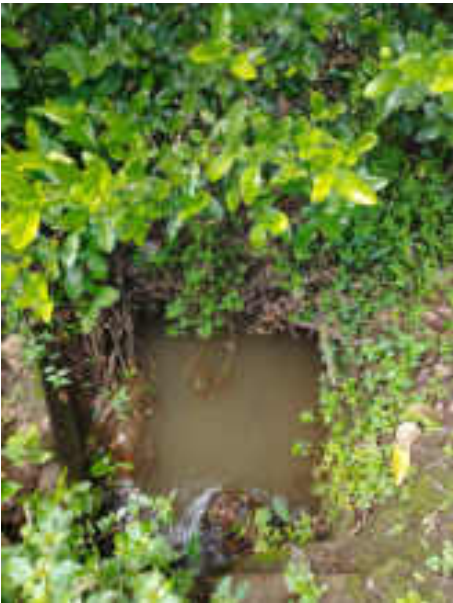
FOTO 1

Rejilla que retiene desecho vegetal ocasionando obstrucción en el cauce

- ☐ Colmatación
- ☐ Sección hidráulica insuficiente
- ☐ Descarga de aguas residuales
- ☐ Conexión errada
- ☐ Captación ilegal
- ☒ Taponamiento
- ☐ Desvío
- ☐ Otro

- ☐ Mantenimiento no necesario
- ☒ Mantenimiento necesario
- ☐ Mantenimiento urgente
