# SITIOS CRÍTICOS comuna 22 (Recurso Hídrico)

| Carrera 115 con Calle 11 | |
| Brazo quebrada guali | |

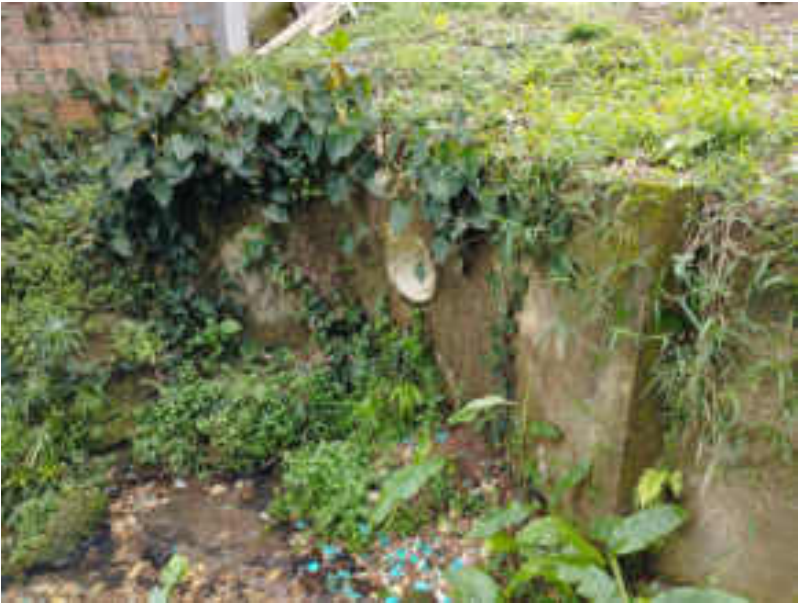
FOTO 1

Posible descarga de aguas residuales o aguas lluvias.

- ☐ Mantenimiento no necesario
- ☐ Mantenimiento necesario
- ☒ Mantenimiento urgente
