# SITIOS CRÍTICOS comuna 22 (Recurso Hídrico)

| Carrera 115 con Calle 11 | |
| Brazo quebrada guali | |

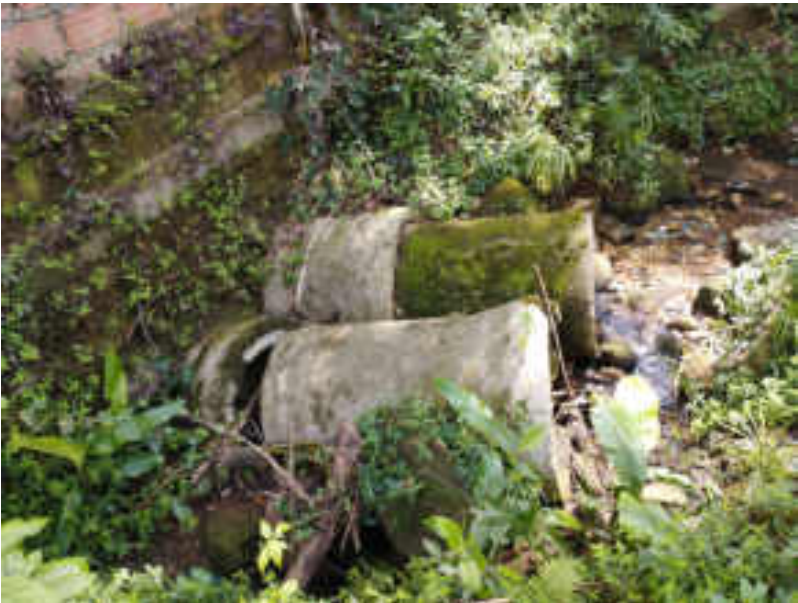
FOTO 1

Función del cauce con escombros, con tubería de concreto, colmatacion

- ☐ Mantenimiento no necesario
- ☐ Mantenimiento necesario
- ☒ Mantenimiento urgente
