# SITIOS CRÍTICOS comuna 22 (Recurso Hídrico)

| Avenida peñas blancas con calle 11 | |
| Brazo quebrada guali | |

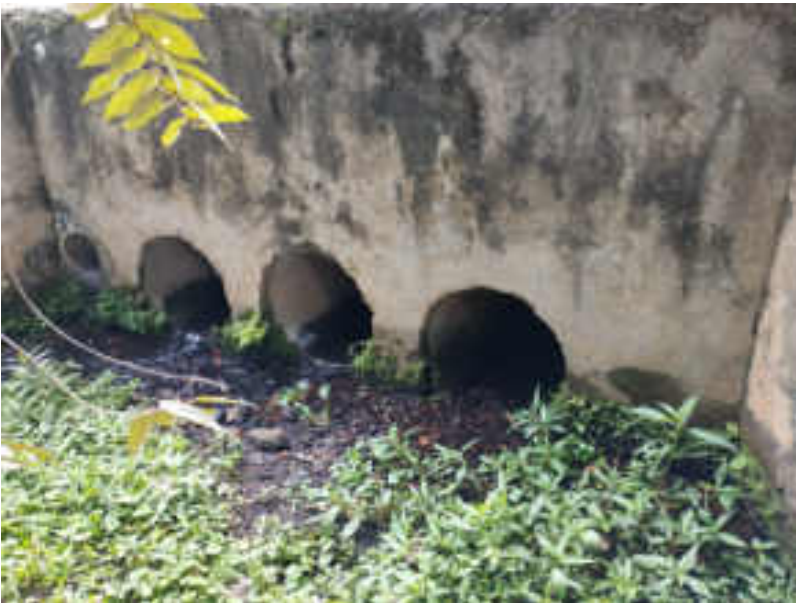
FOTO 1

Colmatacion, en una de las 3 tuberías del pase de via

- ☒ Colmatación
- ☐ Sección hidráulica insuficiente
- ☐ Descarga de aguas residuales
- ☐ Conexión errada
- ☐ Captación ilegal
- ☐ Taponamiento
- ☐ Desvío
- ☐ Otro

- ☐ Mantenimiento no necesario
- ☒ Mantenimiento necesario
- ☐ Mantenimiento urgente
