# SITIOS CRÍTICOS comuna 22 (Recurso Hídrico)

| Avenida peñas blancas con calle 11 | |
| Brazo quebrada guali | |

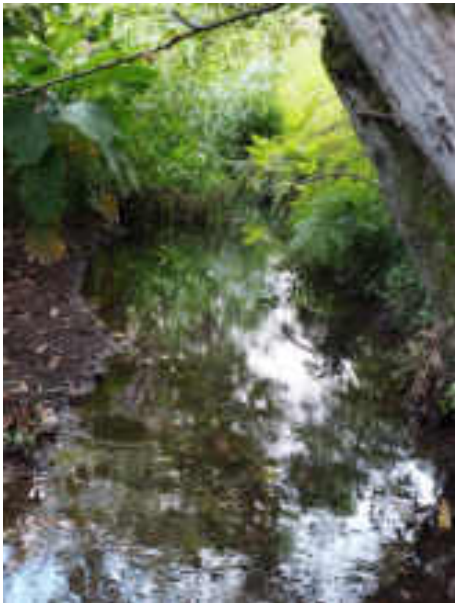
FOTO 1

Cauce obstruido con cobertura vegetal, colmatacion

obstruido con cobertura vegetal, colmatacion

- ☐ Mantenimiento no necesario
- ☐ Mantenimiento necesario
- ☒ Mantenimiento urgente
