# SITIOS CRÍTICOS comuna 22 (Recurso Hídrico)

| Verdad 117 con calle 11A | |
| Brazo quebrada guali | |

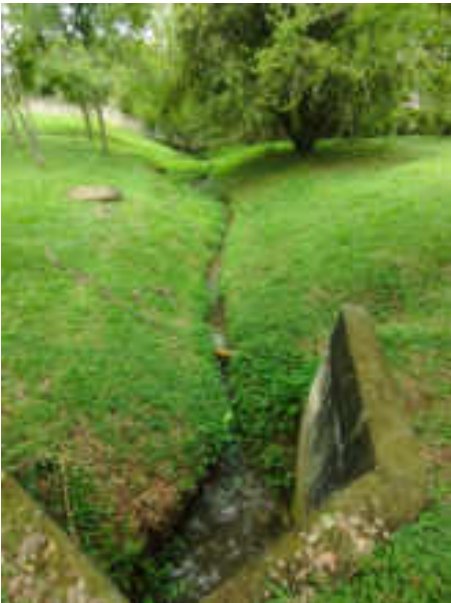
FOTO 1

Poca sección hidráulica

- ☒ Colmatación
- ☐ Sección hidráulica insuficiente
- ☐ Descarga de aguas residuales
- ☐ Conexión errada
- ☐ Captación ilegal
- ☐ Taponamiento
- ☐ Desvío
- ☐ Otro

- ☐ Mantenimiento no necesario
- ☒ Mantenimiento necesario
- ☐ Mantenimiento urgente
