# SITIOS CRÍTICOS comuna 22 (Recurso Hídrico)

| Calle 15 entre carreras 125 y 122 | |
| Brazo derivación 5-3 | |

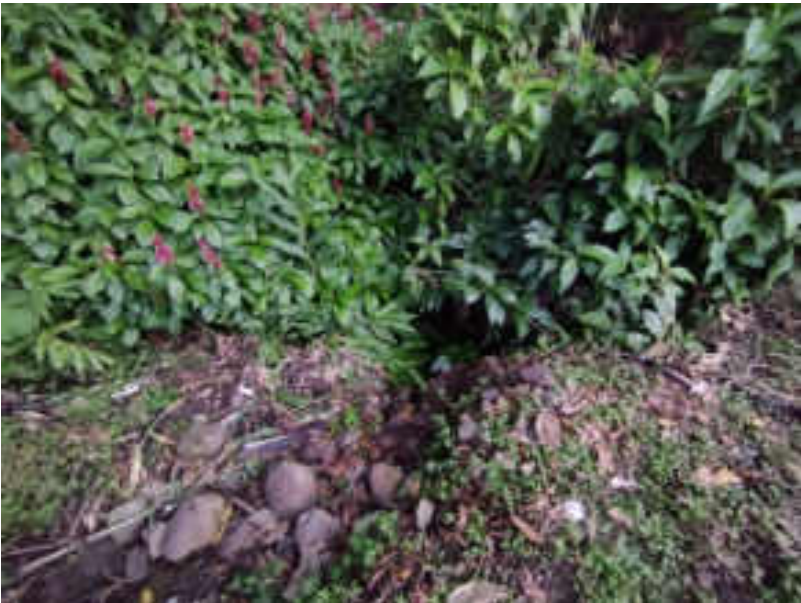
FOTO 1

Obstrucción del cauce por vegetación y por derrumbe de la margen izquierda de la derivación

- ☐ Mantenimiento no necesario
- ☐ Mantenimiento necesario
- ☒ Mantenimiento urgente
