# SITIOS CRÍTICOS comuna 22 (Recurso Hídrico)

| Colegio Colombo Británico | |

Cauce de la fuente hídrica colmatado

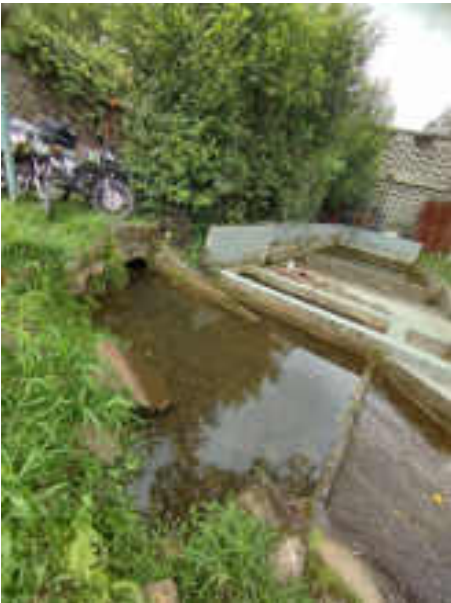
FOTO 1

- ☒ Colmatación
- ☐ Sección hidráulica insuficiente
- ☐ Descarga de aguas residuales
- ☐ Conexión errada
- ☐ Captación ilegal
- ☐ Taponamiento
- ☐ Desvío
- ☐ Otro

- ☐ Mantenimiento no necesario
- ☐ Mantenimiento necesario
- ☒ Mantenimiento urgente
