# SITIOS CRÍTICOS comuna 22 (Recurso Hídrico)

| Calle 15 entre carreras 125 y 122 | |
| Derivación 5-3 | |

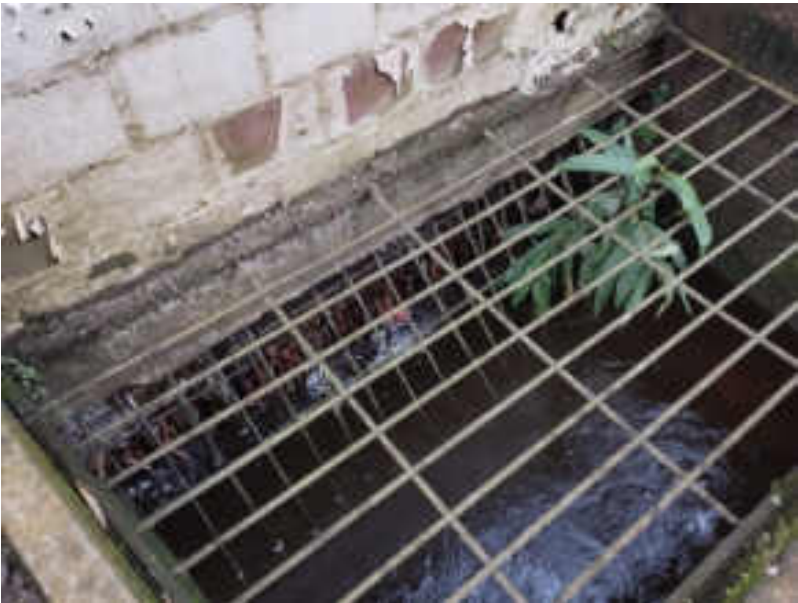
FOTO 1

Posible taponamiento por retención de material vegetal en la reja

- ☐ Colmatación
- ☐ Sección hidráulica insuficiente
- ☐ Descarga de aguas residuales
- ☐ Conexión errada
- ☐ Captación ilegal
- ☒ Taponamiento
- ☐ Desvío
- ☐ Otro

- ☐ Mantenimiento no necesario
- ☒ Mantenimiento necesario
- ☐ Mantenimiento urgente
