# SITIOS CRÍTICOS comuna 22 (Recurso Hídrico)

| 2022-12-01 | |
| Calle 15 entre carreras 122 y 125 | |

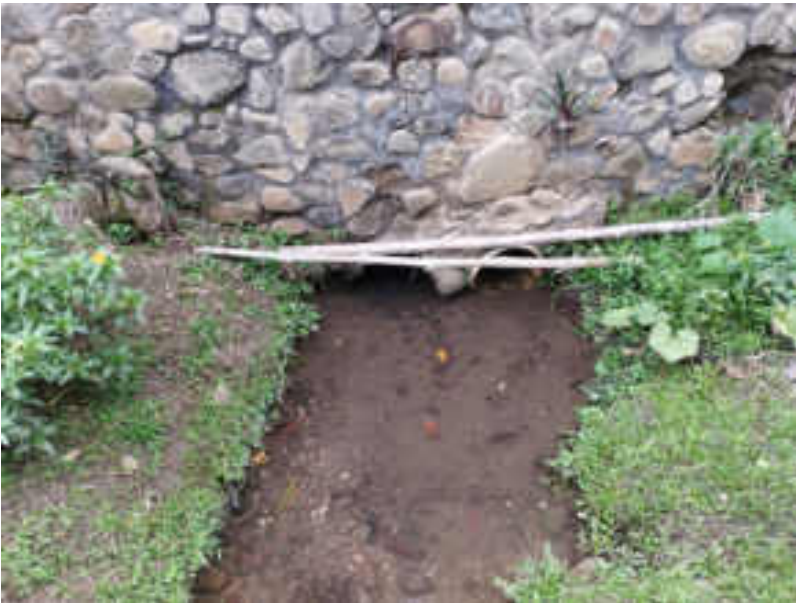
FOTO 1

Sedimentación

- ☒ Colmatación
- ☐ Sección hidráulica insuficiente
- ☐ Descarga de aguas residuales
- ☐ Conexión errada
- ☐ Captación ilegal
- ☐ Taponamiento
- ☐ Desvío
- ☐ Otro

- ☐ Mantenimiento no necesario
- ☒ Mantenimiento necesario
- ☐ Mantenimiento urgente
