# SITIOS CRÍTICOS comuna 22 (Recurso Hídrico)

| Calle 12 con carrera 127 | |
| Derivación 4-4 | |

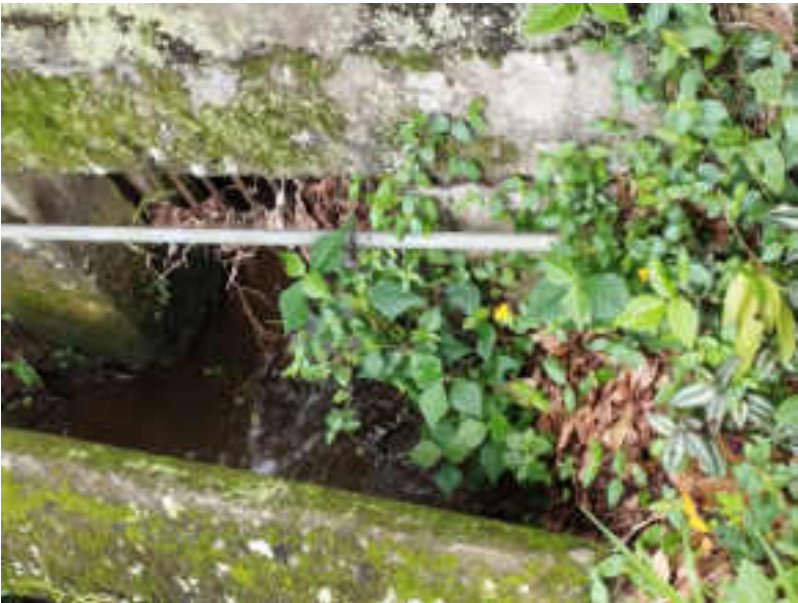
FOTO 1

- ☐ Alcantarilla
- ☐ Almacenamiento
- ☐ Box Culvert
- ☐ Canalización
- ☐ Captación
- ☐ Derivación
- ☐ Disipación
- ☐ Lago
- ☐ Ornamental
- ☐ Paso de Vía
- ☒ Rejilla
- ☐ Vertedero
- ☐ Otro

- ☐ Contaminación
- ☐ Inundación
- ☐ Disminución o perdida del caudal
- ☐ Desbordamiento
- ☒ Estancamiento
- ☐ Otro

- ☐ Colmatación
- ☐ Sección hidráulica insuficiente
- ☐ Descarga de aguas residuales
- ☐ Conexión errada
- ☐ Captación ilegal
- ☒ Taponamiento
- ☐ Desvío
- ☐ Otro

- ☐ Mantenimiento no necesario
- ☒ Mantenimiento necesario
- ☐ Mantenimiento urgente
