# SITIOS CRÍTICOS comuna 22 (Recurso Hídrico)

| Calle 11 con carrera 122 | |
| Derivación 4 | |

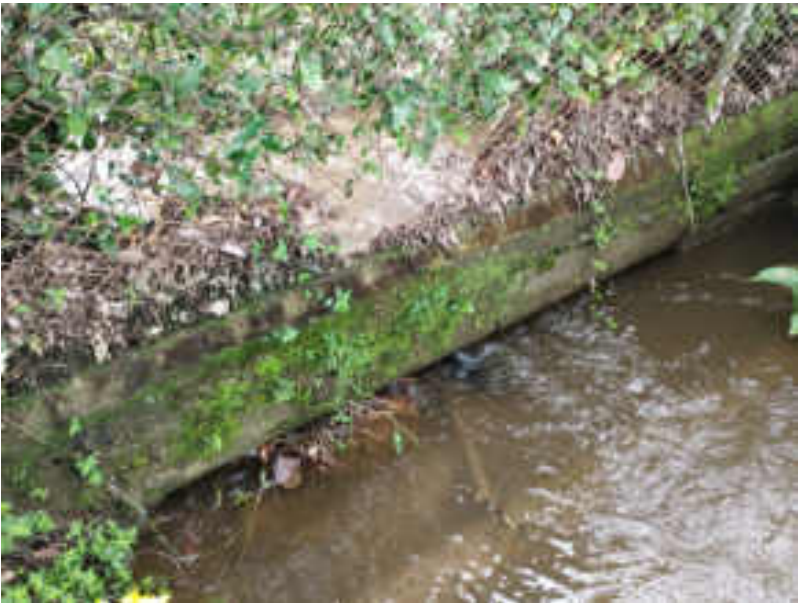
FOTO 1

- ☐ Alcantarilla
- ☐ Almacenamiento
- ☐ Box Culvert
- ☐ Canalización
- ☐ Captación
- ☐ Derivación
- ☐ Disipación
- ☐ Lago
- ☐ Ornamental
- ☐ Paso de Vía
- ☒ Rejilla
- ☐ Vertedero
- ☐ Otro

- ☐ Contaminación
- ☐ Inundación
- ☐ Disminución o perdida del caudal
- ☐ Desbordamiento
- ☒ Estancamiento
- ☐ Otro

| <div>CAUSAS</div> <div><div><input checked="" type="radio"/> Colmatación</div><div><input type="radio"/> Sección hidráulica insuficiente</div><div><input type="radio"/> Descarga de aguas residuales</div><div><input type="radio"/> Conexión errada</div><div><input type="radio"/> Captación ilegal</div><div><input type="radio"/> Taponamiento</div><div><input type="radio"/> Desvío</div><div><input type="radio"/> Otro</div></div> | * |
| <div>SEVERIDAD DEL SITIO CRÍTICO</div> <div><div><input type="radio"/> Mantenimiento no necesario</div><div><input checked="" type="radio"/> Mantenimiento necesario</div><div><input type="radio"/> Mantenimiento urgente</div></div> | * |
